*Bureau d'enquêtes sur les accidents
de transport terrestre*

*Rapport d'enquête technique
sur le choc d'une automotrice
contre un isolateur
pendant de la caténaire
le 1^{er} février 2012 à Sevran (93)*

juin 2013

Affaire n° BEATT-2012-004

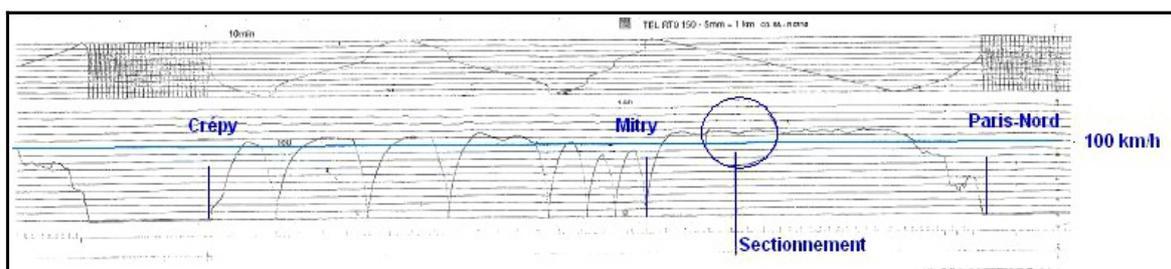
Figure 15 : Extrait de la bande graphique du train n° 121504

L'extrait ci-dessus montre que la vitesse limite de 120 km/h est bien respectée.

On observe une légère baisse de la vitesse du train vers le km 18,500, au franchissement du sectionnement de Sevrans. La suite du parcours jusqu'à Paris ne présente pas de particularité notable.

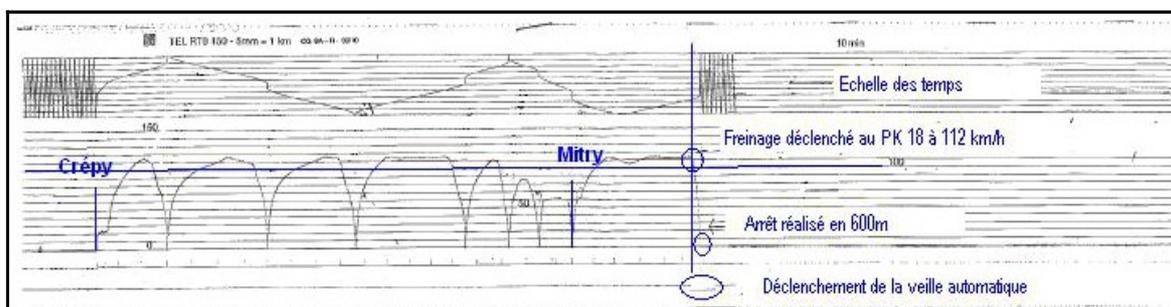
Figure 16 : Extrait de la bande graphique du train n° 121508

Il apparaît que la vitesse limite de 120 km/h est bien respectée tout au long du parcours. Le sectionnement de Sevrans où l'accident s'est produit est abordé à 112 km/h.

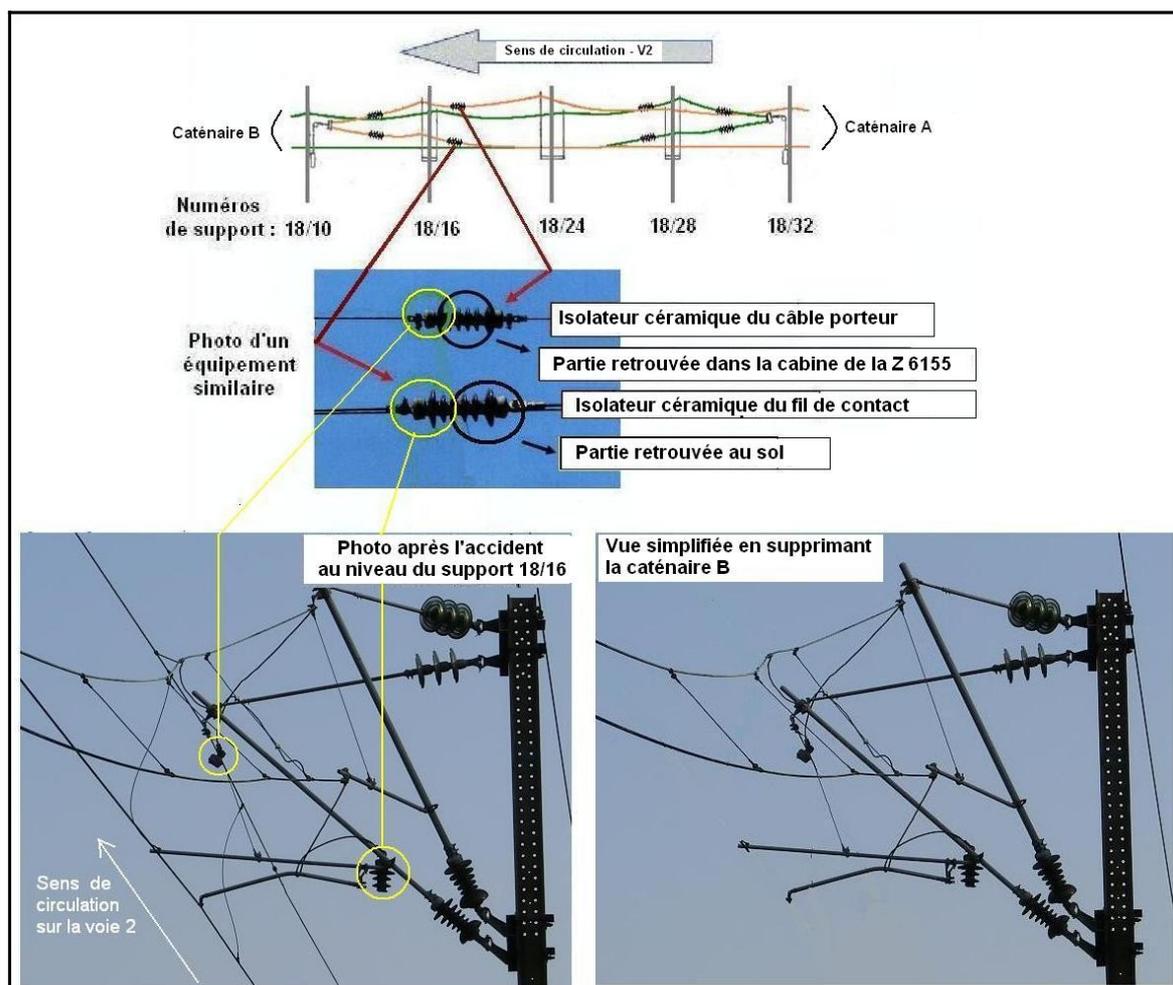
Deux isolateurs ont été retrouvés brisés après l'accident : un isolateur du câble porteur et un isolateur du fil de contact.

Le rapprochement des morceaux retrouvés dans la cabine et au sol avec ceux restés accrochés à la caténaire au niveau du support 18/16 permet de déterminer, sans ambiguïté, l'origine des premiers et de conclure que c'est l'isolateur du câble porteur qui a pénétré dans la cabine.

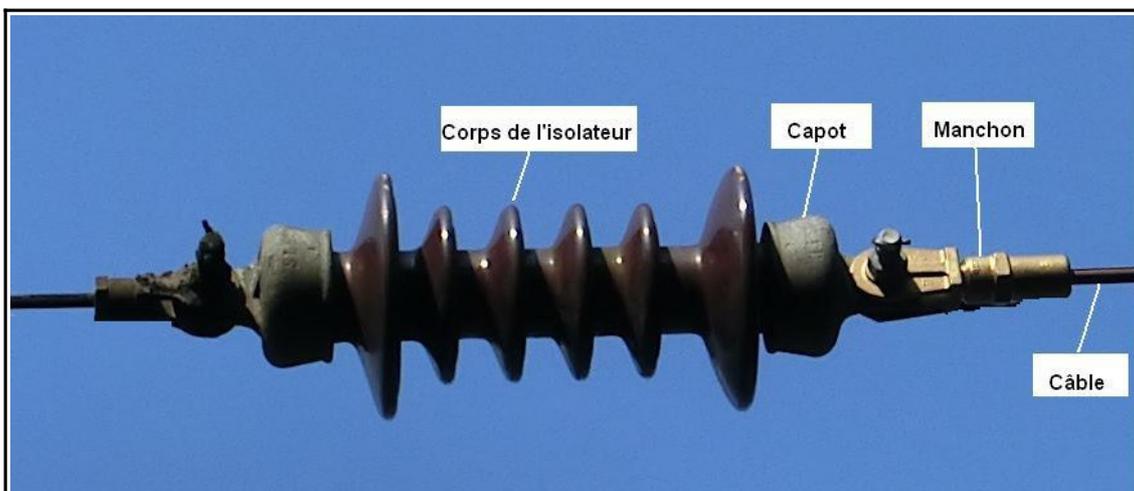
Figure 20 : Isolateur type Vt 200223 en place dans la caténaire

Il s'agit d'isolateurs du type Vt 200223 en céramique émaillée d'une longueur de 40 cm et d'un poids de 11 kg. Ils sont munis, à chaque extrémité, d'un capot en fonte malléable portant un tenon d'amarrage.

Ils ont été fabriqués par la Société SLEP. Ils datent de l'électrification de la ligne concernée, réalisée en 1962, et ils sont probablement en place depuis cette époque.

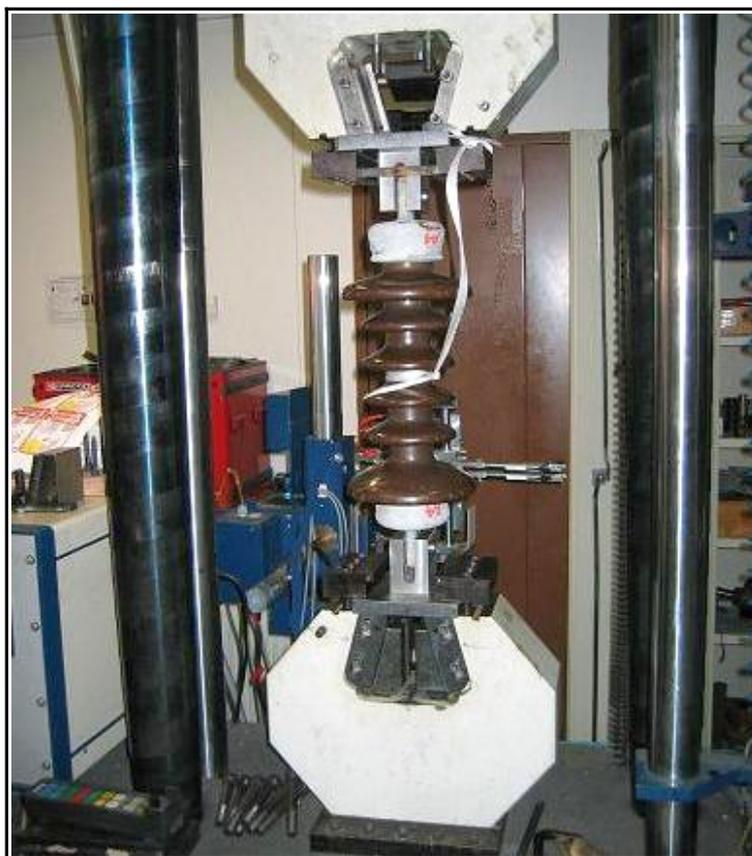
Figure 23 : Essai de résistance à la traction

Pour les 3 autres, c'est la céramique qui s'est rompue au ras du capot, pour des valeurs de traction comprises entre 90 et 106 kN.

Au total, tous les isolateurs testés ont résisté à des tractions bien supérieures à la charge de rupture de 50 kN fixée par les spécifications techniques. En outre, aucune des céramiques rompues n'a présenté un faciès de rupture « *en mie de pain* » laissant présager l'existence de porosités semblables à celles observées sur l'isolateur en cause dans l'accident.

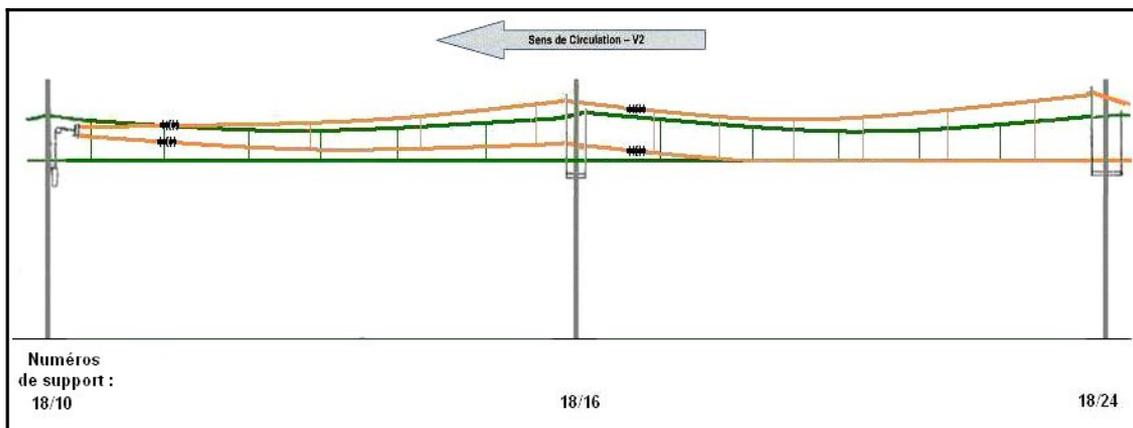
Figure 29 : Situation nominale de la caténaire

À la lumière des données exposées précédemment, il apparaît que l'origine de l'accident considéré se trouve dans la rupture de l'isolateur d'ancrage du câble porteur de la caténaire situé en amont du support 18/16. Le tronçon amont de ce câble porteur, avec la plus grande partie de l'isolateur, pend alors, soutenu par les pendules qui sont restés attachés au fil de contact.

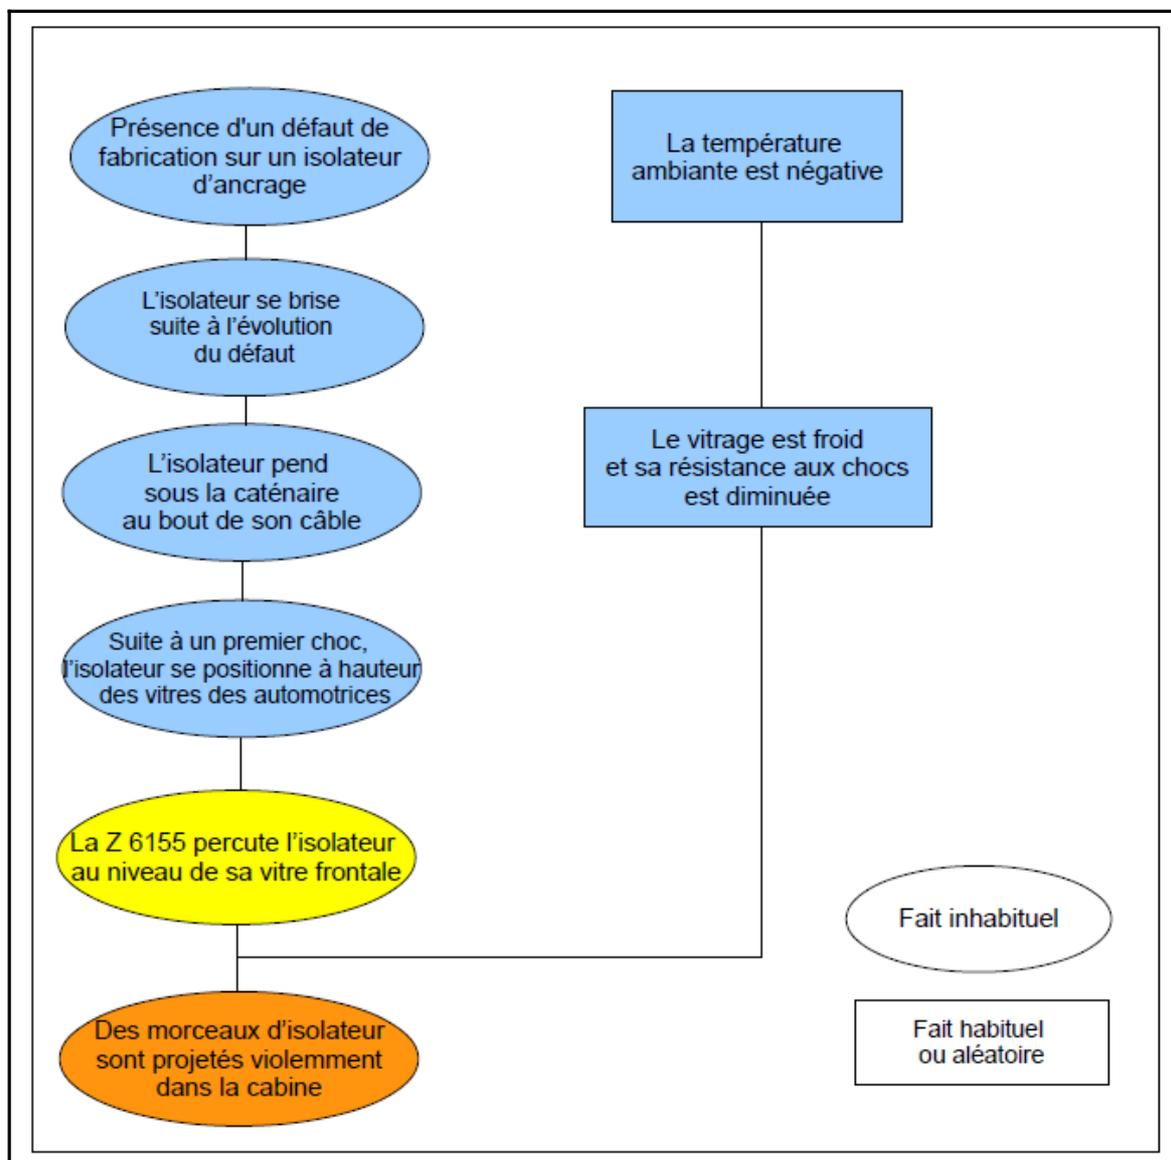
L'accident est dû à la rupture de l'isolateur d'ancrage du câble porteur de la caténaire, situé sur un sectionnement électrique au km 18,176, qui a d'abord été heurté par le pantographe de la locomotive du train n° 121504 avant de pendre à hauteur de la vitre frontale gauche de l'automotrice de tête du train qui suivait.

Cette rupture est très certainement la conséquence d'un défaut de fabrication de l'isolateur concerné dont la céramique présentait des traces de porosité. Celles-ci ont favorisé le développement progressif de fissures qui ont diminué sa résistance à la traction.

Surveiller l'évolution du nombre de ruptures d'isolateur en céramique de type Vt 200223.

En cas d'augmentation significative de ce nombre, déposer les isolateurs de ce type utilisés dans les caténaires de voies principales dans des positions telles qu'ils pourraient être heurtés par les circulations ferroviaires, en cas de rupture.

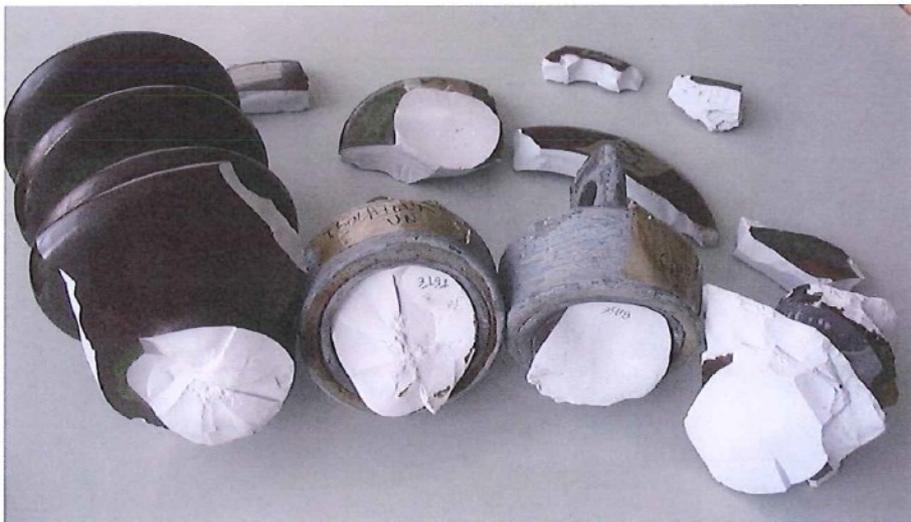
Sur ordonnance du TGI de Bobigny, M. Forray expert désigné nous a présenté un isolateur cassé en de nombreux morceaux :

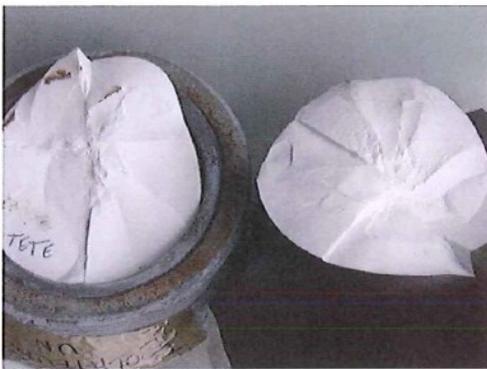
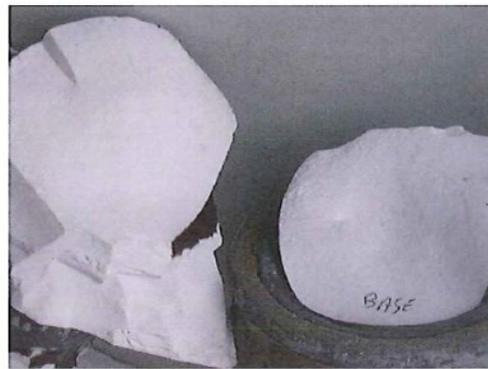
une zone suspecte à cœur sur la partie supérieure (dans le sens des ailettes)

pas de zone suspecte à l'œil sur la partie inférieure

Hypothèses de la rupture : la partie centrale est en partie désagrégée, favorisant l'apparition de fentes en fonction du temps, des infiltrations et des conditions climatiques. Quand les fentes dépassent la partie encadrée, il y a rupture mécanique du support

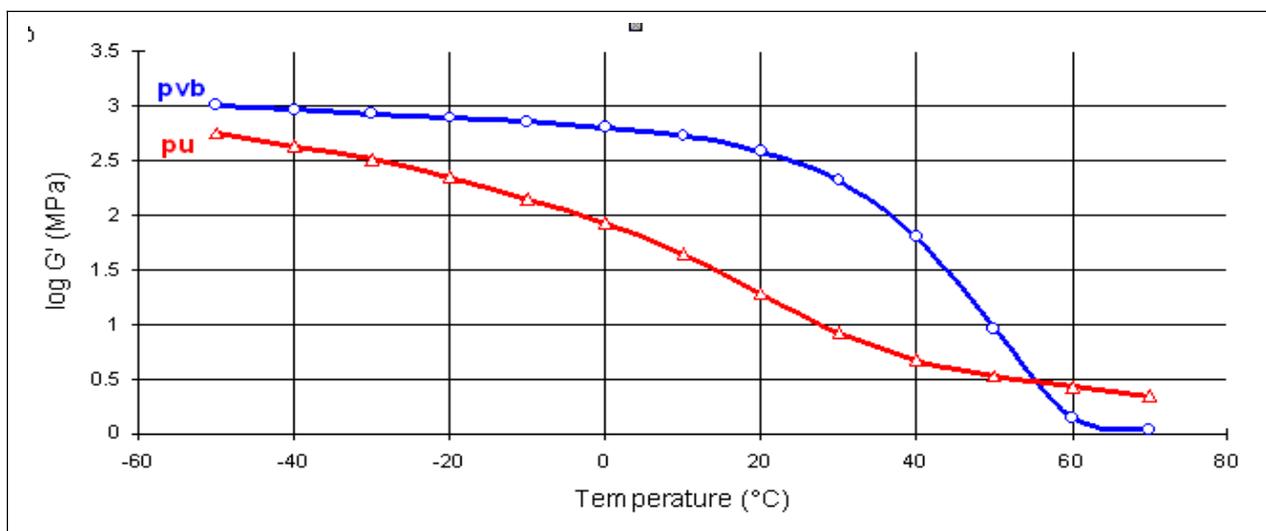
Le graphique ci-dessus montre que, dans l'intervalle de températures qui va de -10 à 60 °C et qui inclut la température de transition vitreuse du PVB, le logarithme du module d'élasticité de ce matériau varie de 0,2 à 2,8. Ce module varie donc approximativement dans un rapport de 1 à 400.

Le PU est réputé plus stable, mais, sur le même intervalle de températures, son module varie quand même dans un rapport de 1 à 70.

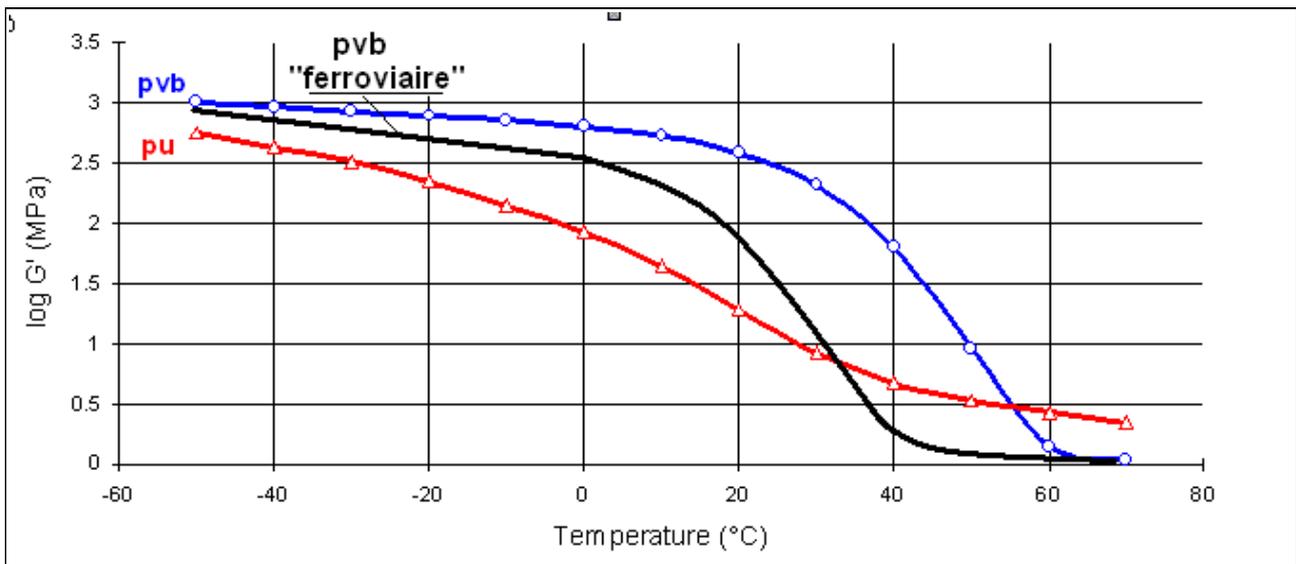
La courbe ci-dessus concerne un PVB générique. À la demande de la SNCF, un expert d'un fournisseur a fourni un graphique reprenant les courbes des différents PVB utilisés pour les applications ferroviaires. Il ap-

paraît que ces courbes ne sont pas fondamentalement différentes entre elles, et, par rapport au PVB générique, on observe un décalage de 20 °C lié à l'usage de plastifiants différents.

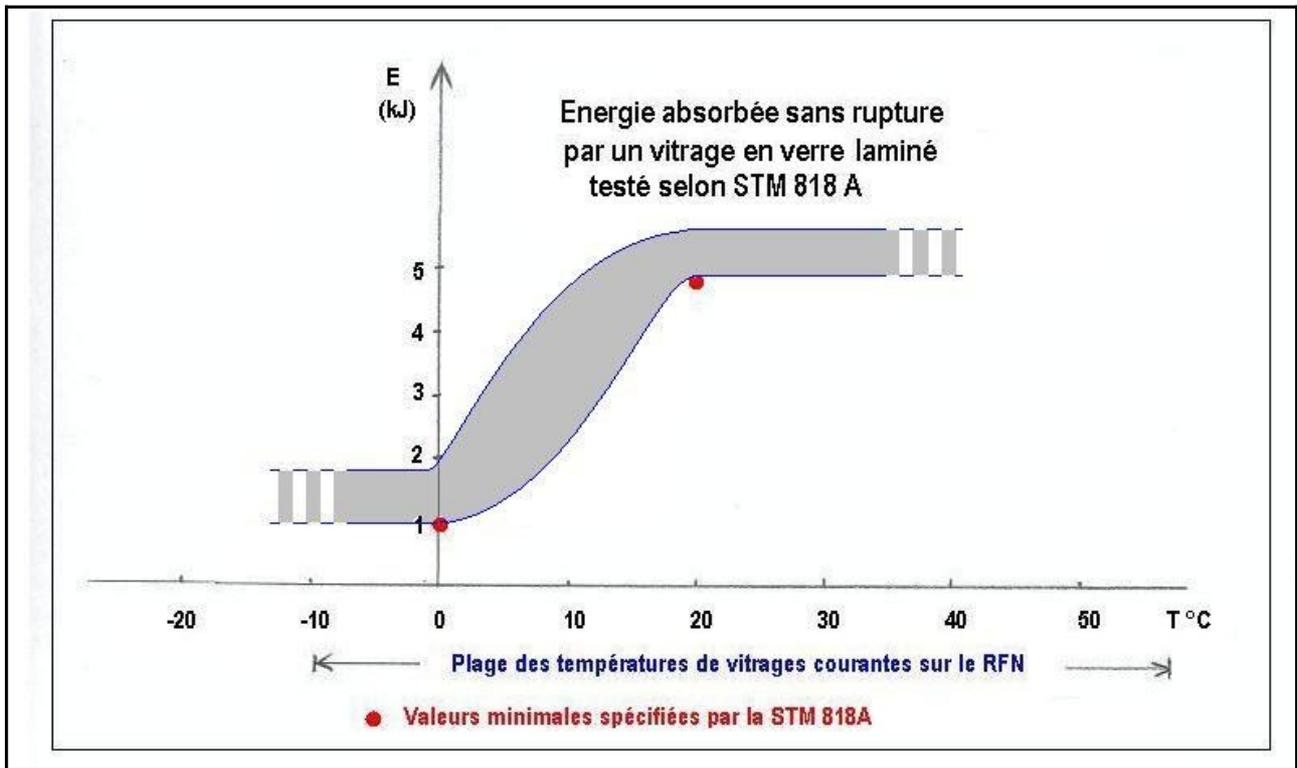
Seuls deux points de la courbe de variation de l'énergie absorbable en fonction de la température interne du vitrage étaient connus et on admettait implicitement que, pour tout vitrage homologué, la courbe réelle se situait quelque part dans la zone grisée du graphique ci-dessous.

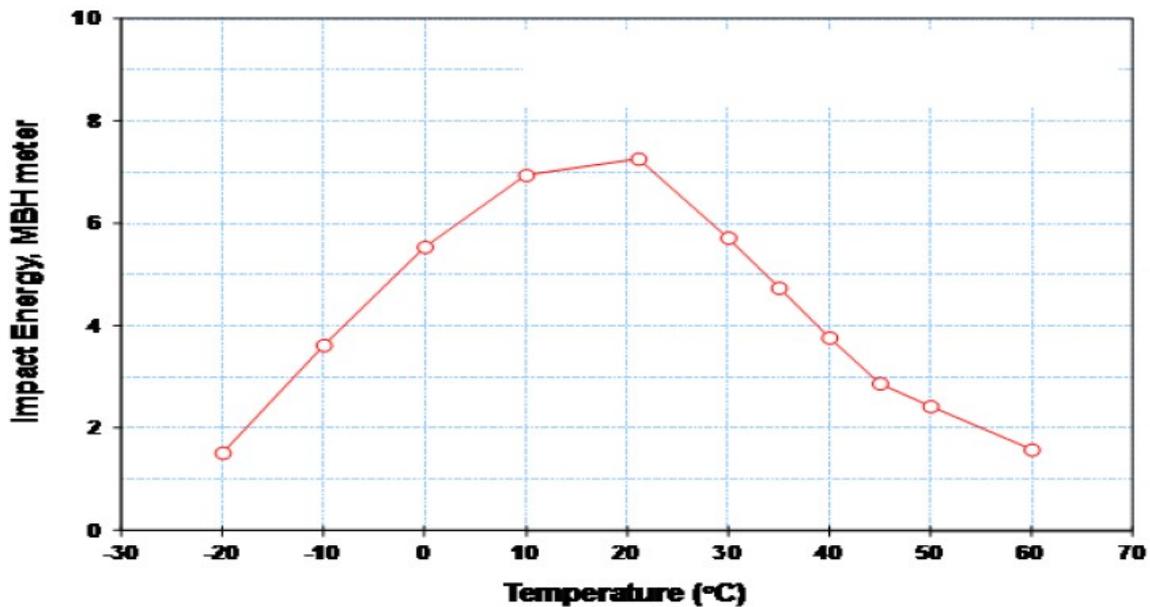
On constate un maximum vers 20 °C, une baisse de 25 % entre 20 et 0 °C et aussi une baisse de 50 % entre 20 et 40 °C.

Cette courbe conduit à penser que la baisse de résistance aux basses températures serait moins rapide que ce que prévoit la STM 818 A. En revanche, à des températures estivales courantes, on aurait une baisse de résistance très forte et qui n'était pas du tout attendue par les experts ferroviaires.

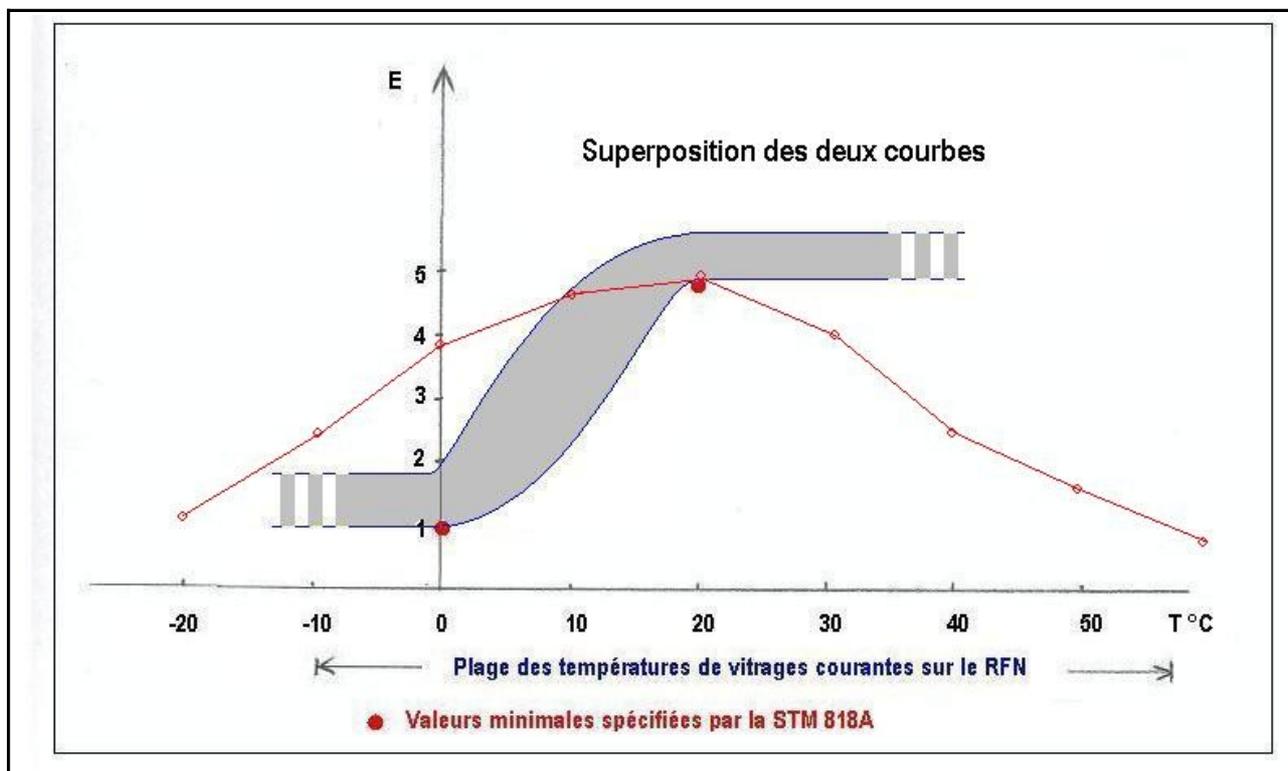
Si l'on essaie de superposer les deux graphiques en prenant le résultat de la mesure à 20 °C comme point commun, on se rend compte que les courbes ne sont pas compatibles.

Les différences entre les deux protocoles d'essais sont nombreuses et expliquent probablement en partie les écarts entre les deux courbes. Elles concernent notamment :

- l'épaisseur des vitrages ;
- la forme des projectiles (pointu / sphérique) ;
- leur masse (7kg, 1,750kg, 2,26 kg) ;
- leur matière et leur densité (béton, acier) ;
- leur vitesse (133 km/h, 122 km/h, 40 km/h).
