**RAPPORT
D'ENQUÊTE TECHNIQUE**
**sur la collision par rattrapage
de deux trains de voyageurs
survenue le 17 juillet 2014
à Denguin (64)**

Janvier 2016

**Bureau d'Enquêtes sur les Accidents
de Transport Terrestre**

Affaire n° BEATT-2014-010

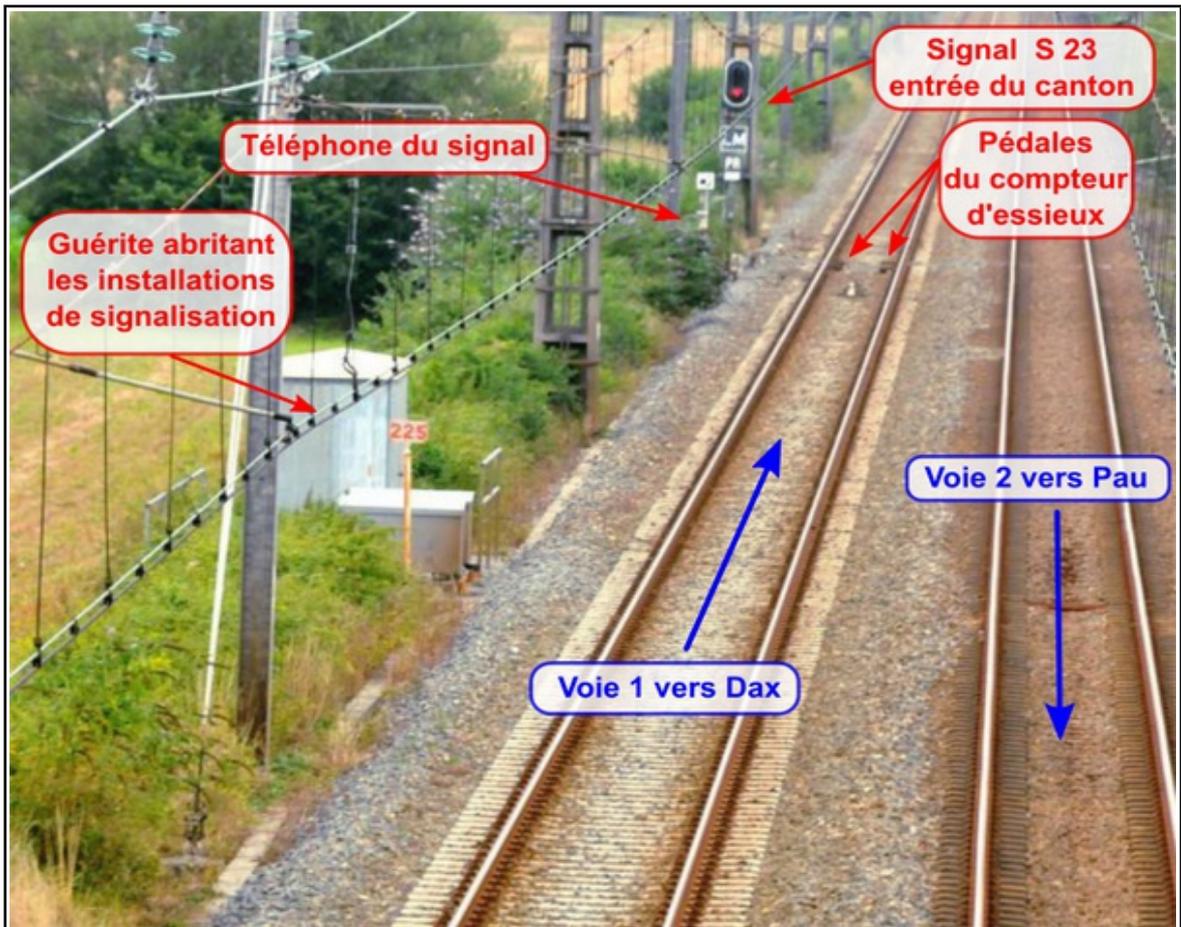
Fig. 5 : Vue d'ensemble des installations de signalisation implantées au niveau du PK 225

La guérite de signalisation qui abrite les installations électriques du sémaphore S 23 et du compteur d'essieux correspondant se trouve au PK 225 de cette section de ligne.

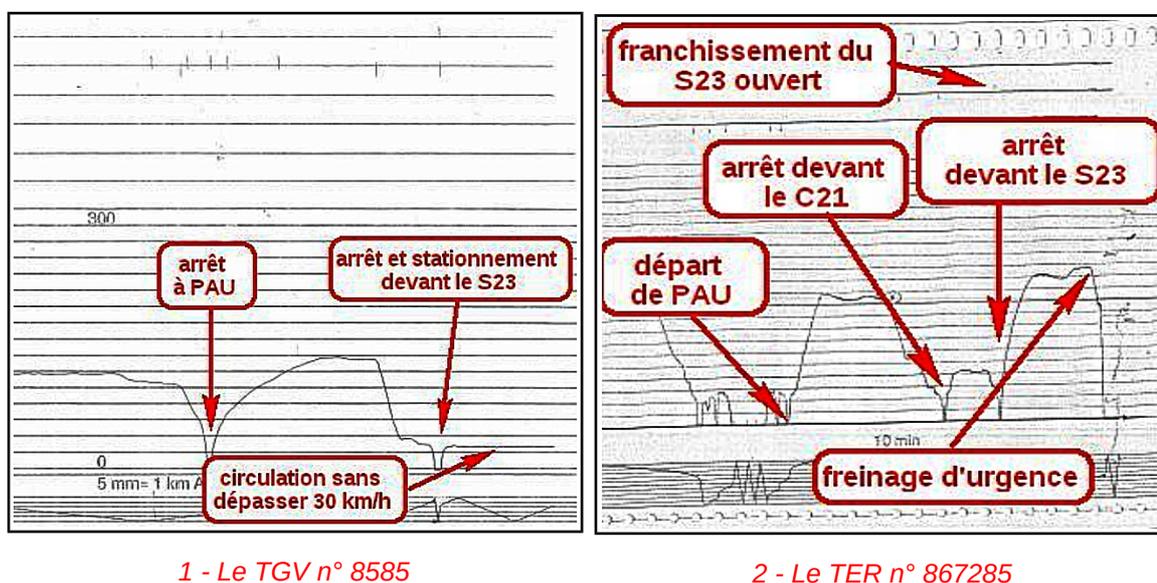
Fig. 7 : Extraits des bandes graphiques du TGV n° 8585 et du TER n° 867285.

Cette anomalie, contraire à la sécurité, du signal S 23 est donc la cause immédiate de l'accident.

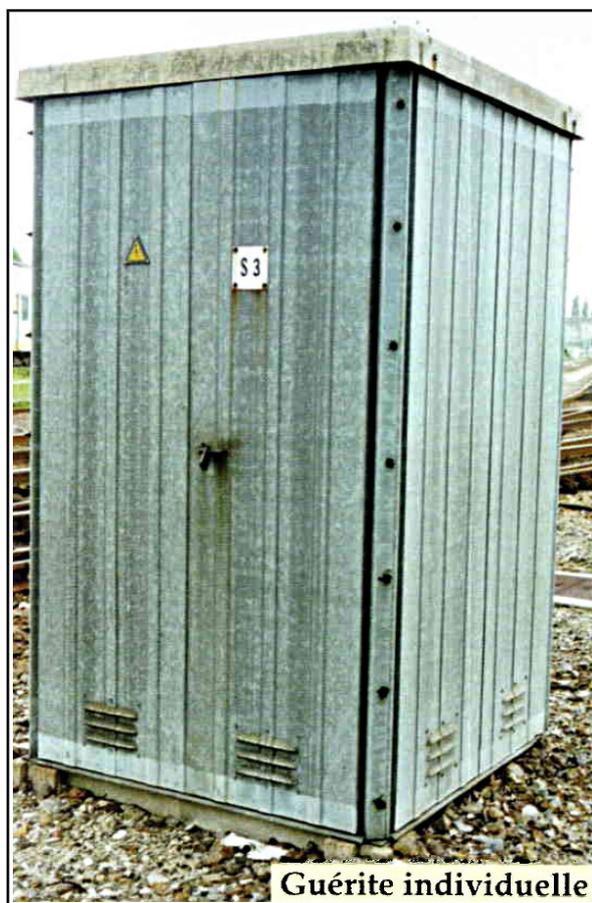
Fig. 13 : Une guérite de signalisation de « type 80 »

À Lescar, la guérite abritant, en particulier, les installations du signal S 23 est du « type 80 ».

Ces deux encadrants locaux ont déclaré avoir constaté une situation habituelle. De fait, l'affaissement dans sa partie arrière gauche de la dalle en béton supportant la guérite, qui créait une petite ouverture au niveau du sol, était connu depuis plusieurs années. Dans la région, d'autres guérites présentaient d'ailleurs des défauts similaires. Plusieurs sachets de raticide avaient été déposés à l'intérieur de la guérite considérée en 2013. Ils y étaient toujours présents, bien qu'ayant été partiellement consommés.
