Rapport d'enquête technique sur l'accident ferroviaire du 5 avril 2004 à Saint-Romain-en-Gier

30 novembre 2004

**Bureau d'Enquêtes sur les Accidents
de Transport Terrestre**

Rapport n°BEATT-2004-002

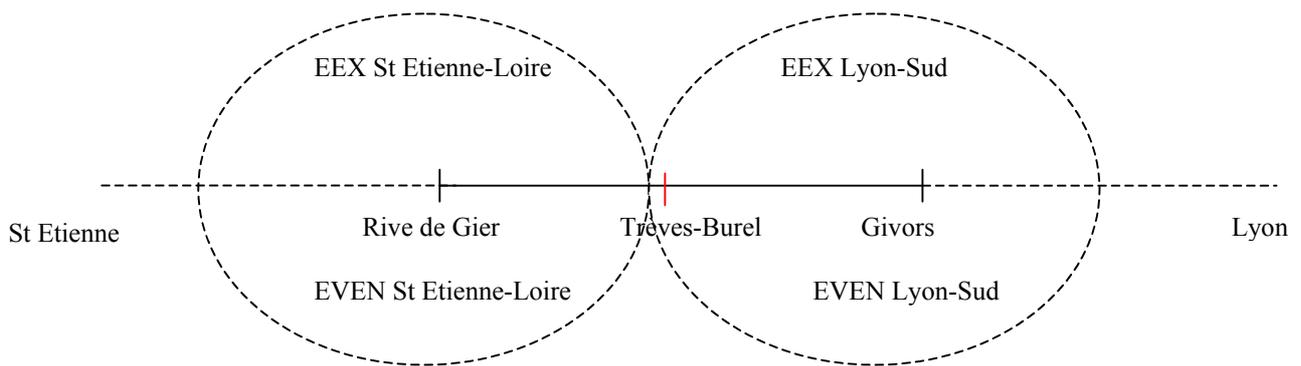
Le contexte de l'événement est rendu délicat du fait du découpage administratif des lieux. La gare de Trèves-Burel est non seulement le point intermédiaire entre les deux pas des installations permanentes de contre sens existants entre Rive de Gier et Givors, mais aussi le point limite entre quatre établissements :

- Les établissements exploitation et équipement « Saint Etienne Loire » en deçà de Trèves-Burel ;
- Les établissements exploitation et équipement « Lyon-Sud » au-delà de Trèves-Burel.

La gare de Trèves-Burel et le pas d'IPCS Trèves-Burel/ Givors relèvent de l'établissement de Lyon-Sud alors que la zone en travaux lors des journées des 4 et 5 avril ne concerne que l'établissement de Saint-Étienne Loire.
