# RAPPORT D'ENQUÊTE TECHNIQUE sur le déraillement d'un train survenu le 28 janvier 2015 à Paris-Gare-de-Lyon

Novembre 2016

**Bureau d'Enquêtes sur les Accidents  
de Transport Terrestre**

Affaire n° BEATT-2015-002

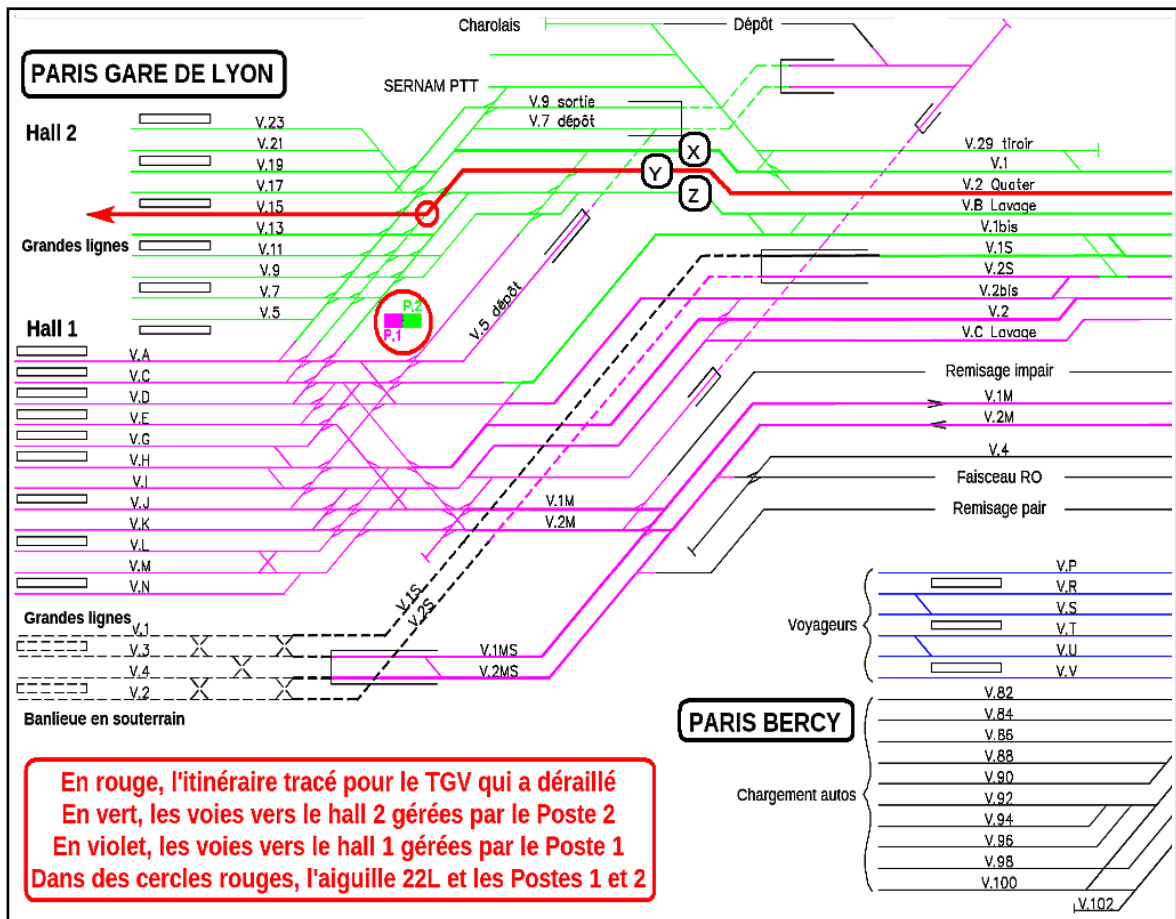
Fig. 3 : Schéma de la répartition des voies de la gare de Lyon entre les Postes 1 et 2

Les Postes 1 et 2 de Paris-Gare-de-Lyon, situés dans un même bâtiment implanté en sortie des quais de la gare « *grandes lignes* », permettent de gérer les installations de voie donnant respectivement accès aux voies à quai du hall 1 et du hall 2. La figure 3 permet de visualiser la répartition des voies et des appareils de voie entre les deux postes, ainsi que l'itinéraire tracé pour le train qui a déraillé le 28 janvier 2015 sur l'aiguille 22L.

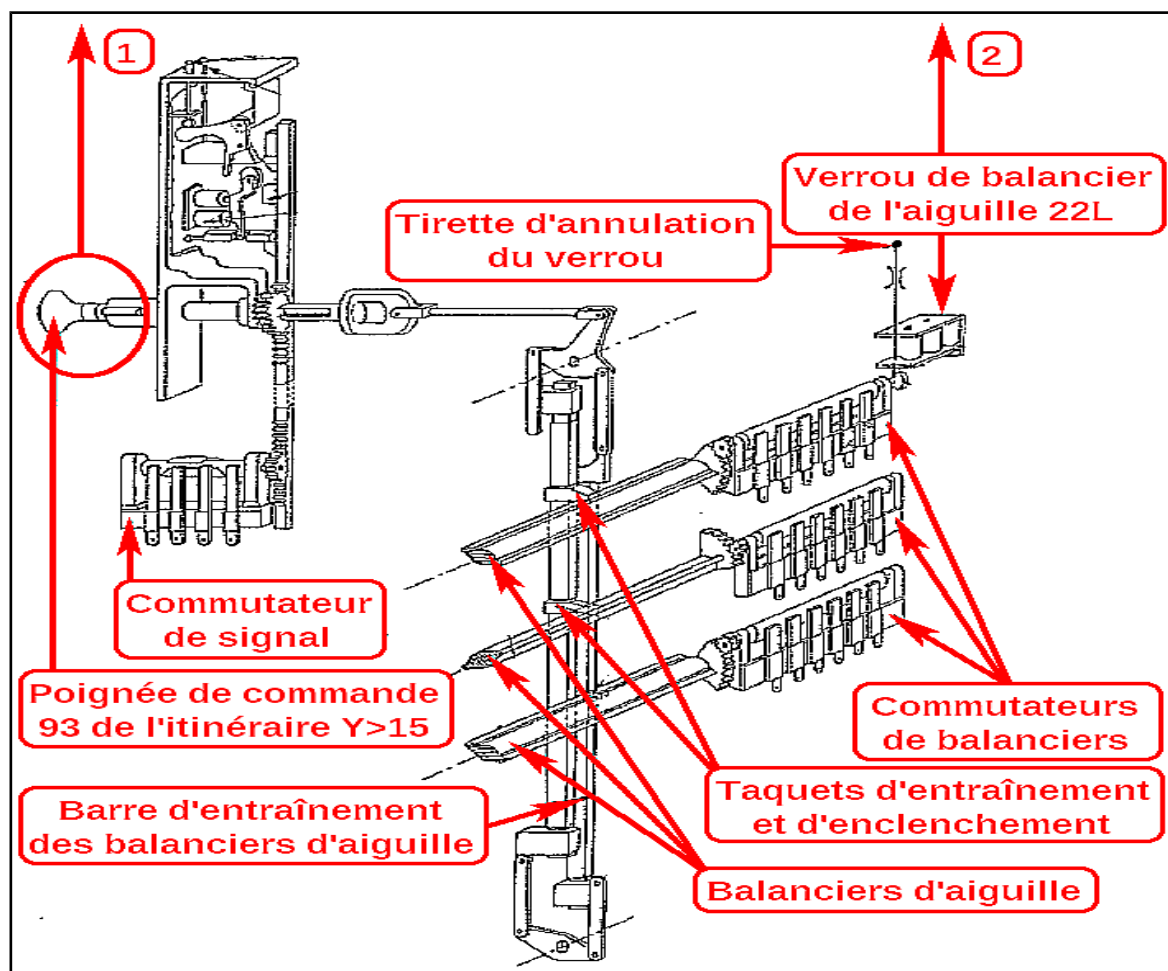
3- Schéma de principe des installations de commande des itinéraires du Poste 2

1- La poignée 93 juste après l'accident

2- Le verrou de balancier de l'aiguille 22L

Fig. 10 : Les constats après l'accident sur les installations de commande des itinéraires du Poste 2
