**RAPPORT
D'ENQUÊTE TECHNIQUE**
sur le rattrapage de deux TER
le 18 août 2017
près de la gare
de La Redonne-Ensuès (13)
Décembre 2018

**Bureau d'Enquêtes sur les Accidents
de Transport Terrestre**

Affaire n° BEATT-2017-04

**Rapport d'enquête technique
sur le rattrapage de deux TER
le 18 août 2017
près de la gare de La Redonne-Ensuès (13)**

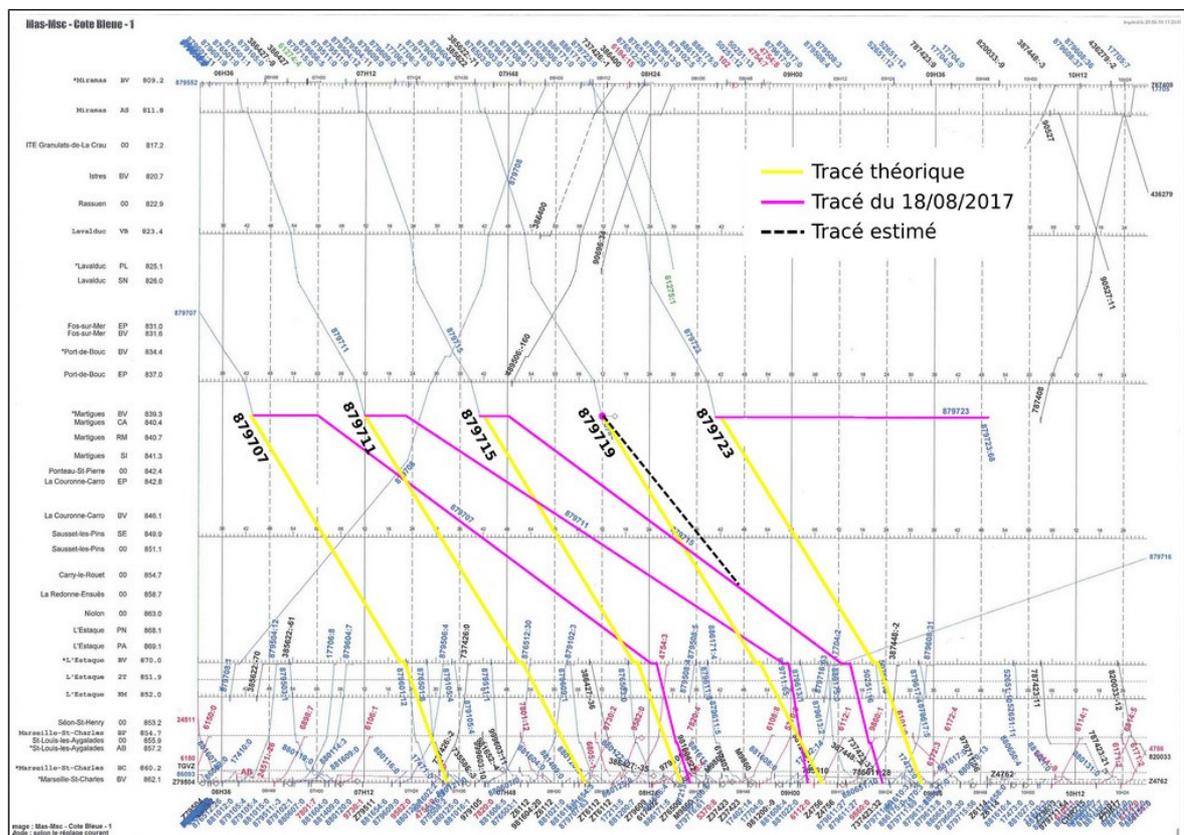
Figure 7 : graphique automatique réel de la journée du 18 août 2017 avec le tracé théorique des 5 cinq TER

La figure 7, représente le graphique de la journée du 18 août 2017, sur lequel sont surlignés en rose les cinq TER ayant effectivement circulé, cette matinée, entre Martigues et Marseille Saint Charles. Les tracés théoriques de ces cinq TER surlignés en jaune ont été tracés manuellement à titre de comparaison.

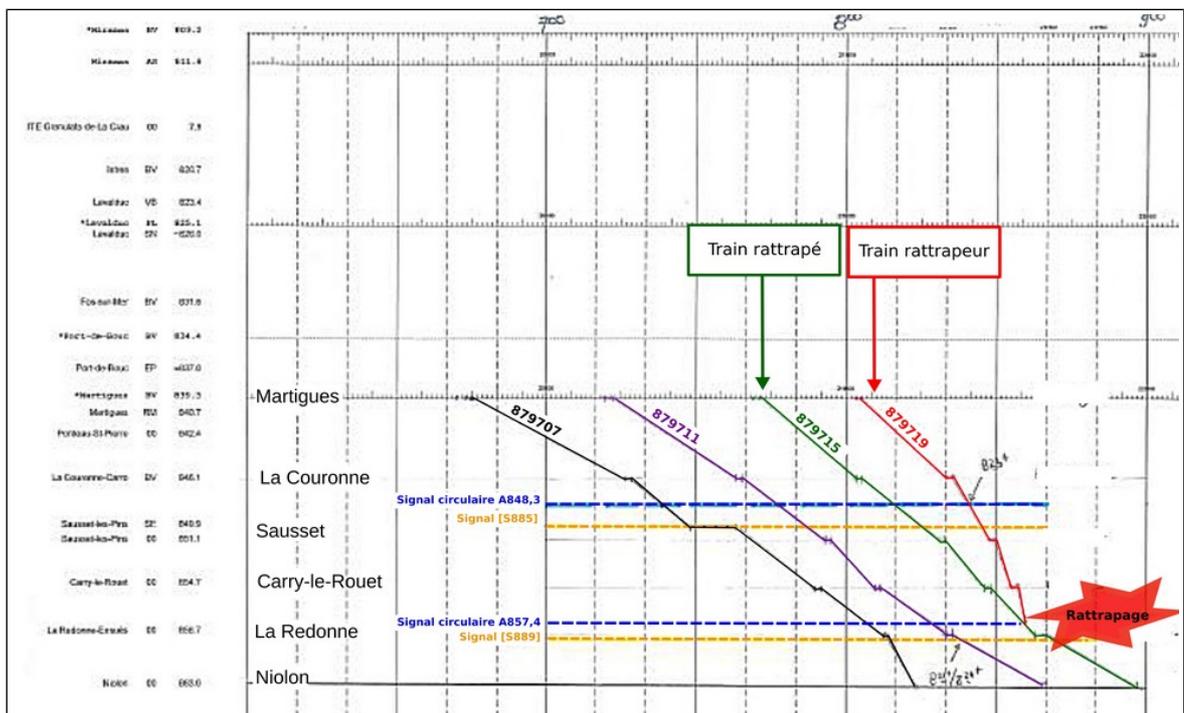
Figure 8 : graphique des quatre circulations de la journée du 18 août 2017

La figure 8 montre un graphique reconstitué d'après les relevés ATESS et les horaires exacts. La figure 9 suivante présente les relevés ATESS des TER 879715 et 879719 avec les signaux tels qu'ils étaient effectivement présentés aux conducteurs.

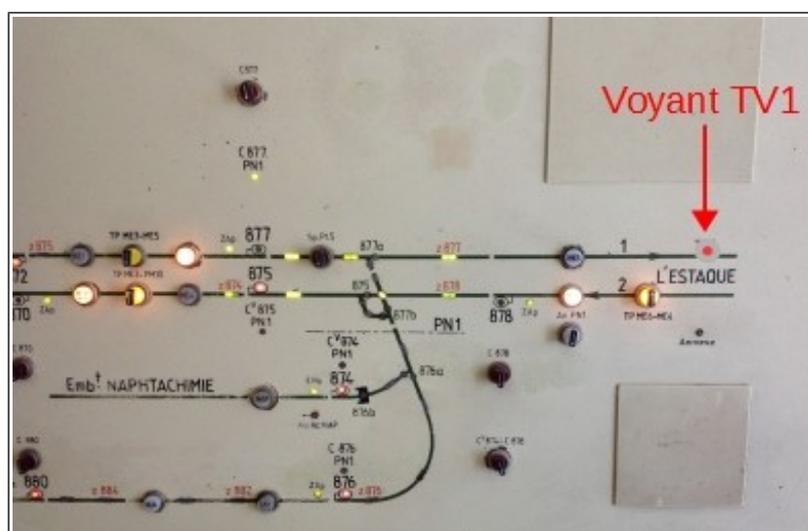
Figure 11 : extrémité droite de la table de commande et de contrôle

L'AC de Martigues a conclu au dérangement de l'installation, quand il a constaté que le voyant « TV1 » était au rouge en absence, a priori, de toute circulation ferroviaire, dès lors que le conducteur du TER 879707, l'a informé que les signaux n'étaient pas « ouverts » pour son passage.

À ce moment l'AC sait que le 1^{er} canton de BAPR, au moins, est en dérangement mais n'a aucune information sur les 2 autres cantons de ce tronçon couvert par le voyant TV1.

- L'AC n'a pas conscience que l'utilisation du bouton « Pr Ar CE » permet le réarmement de l'installation en cas de défaut de comptage et donc le retour à un mode nominal potentiel sans intervention de l'agent de maintenance ;
