## **Untersuchungsbericht**

# **Zusammenstoß der Regionalbahnzüge**

## **RB 26506 und RB 26507**

### **am 28.09.2003**

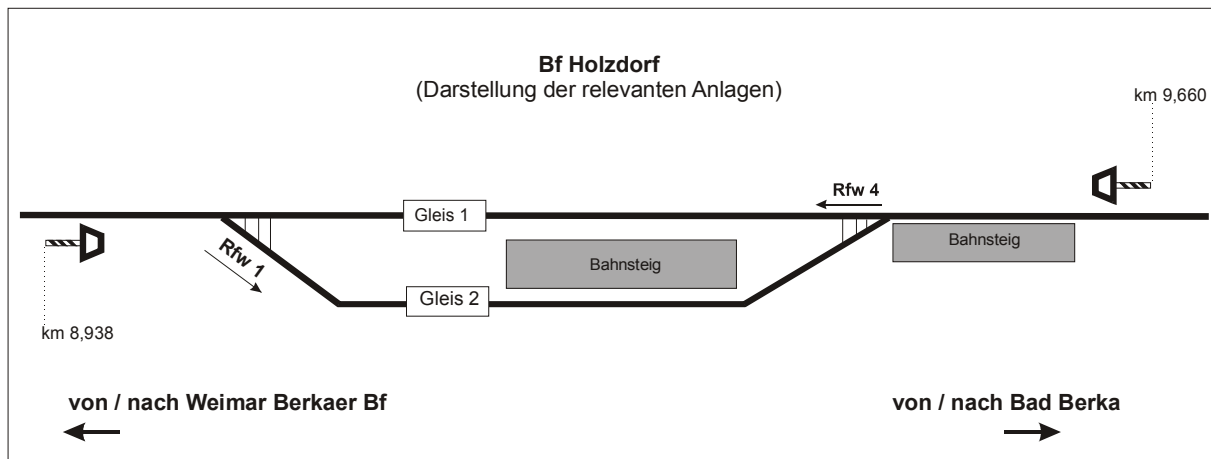
Abbildung 3: Bf Holzdorf

Der Bahnhof Holzdorf liegt in km 9,390 der eingleisigen Stichstrecke Weimar Berkaer Bahnhof – Kranichfeld und wird in km 8,938 und km 9,660 jeweils durch eine Trapeztafel (Signal So 5)<sup>12</sup> begrenzt. Der Bahnhof ist nicht mit örtlichem Betriebspersonal besetzt.

Der Bahnhof Holzdorf ist mit den Rückfallweichen<sup>13</sup> Rfw 1 und Rfw 4 ausgerüstet.
