Zwischenbericht

Gefährliches Ereignis im Eisenbahnbetrieb

Ereignisart:	Zugkollision
Datum:	09.02.2016
Zeit:	06:47 Uhr
Benachbarte Betriebsstellen:	Bad Aibling - Kolbermoor
Streckennummer:	5622
Kilometer:	30,29

Eisenbahn-Unfalluntersuchungsstelle des Bundes

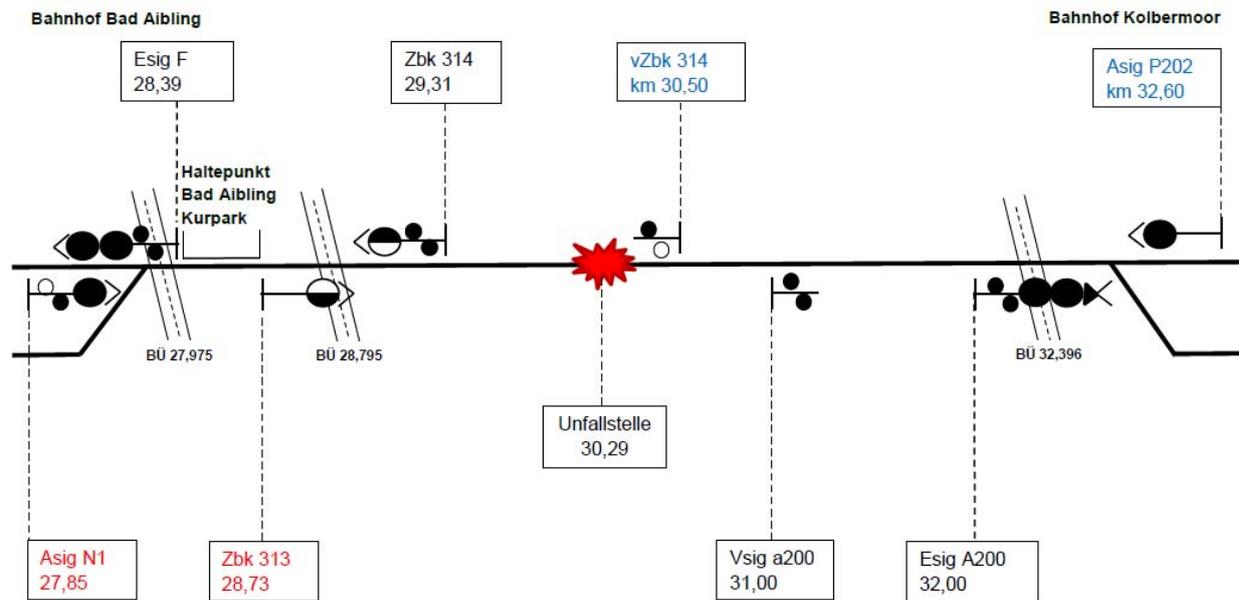
Abb. 2: Systemskizze Bad Aibling - Kolbermoor

In der folgenden Systemskizze sind alle maßgeblichen Signalstandorte zwischen Bad Aibling und Kolbermoor dargestellt.

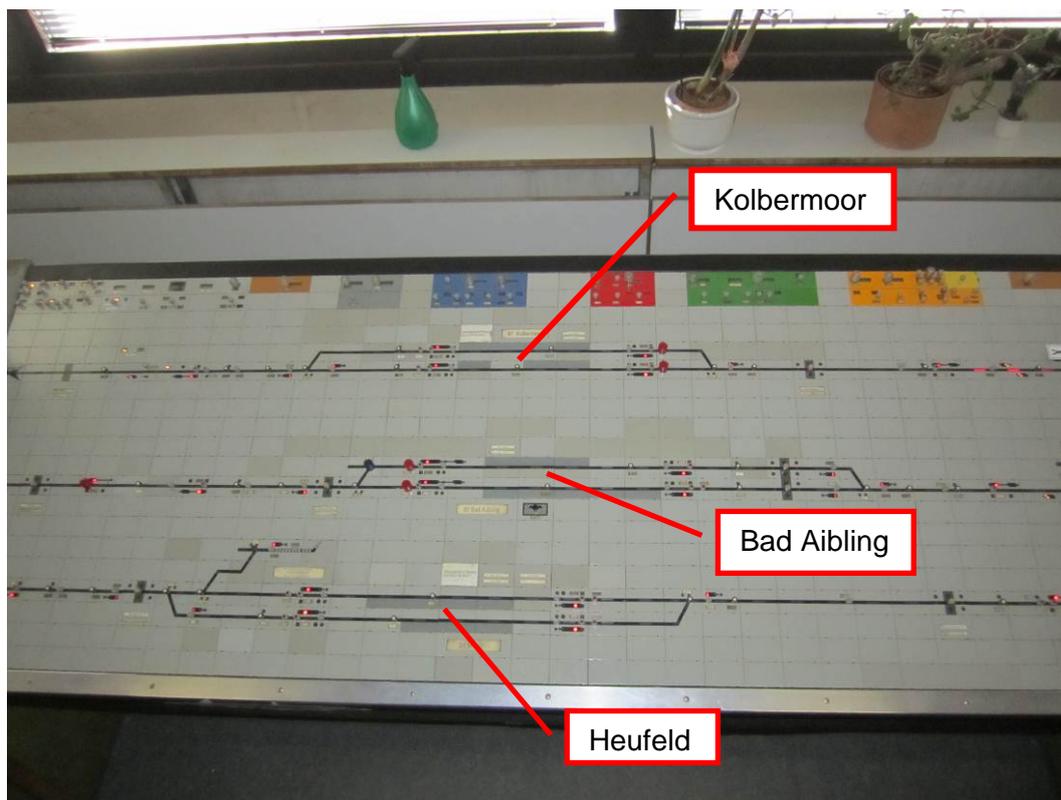
Abb. 5: Ansicht Stelltisch FdI Bad Aibling

Das Spurplan-Drucktastenstellwerk in Bad Aibling ist in der Bauform Siemens SpDrS 60 ausgeführt und befindet sich in einem angebauten Gebäude neben dem historischen Empfangsgebäude. Das Stellwerk ist örtlich durch einen Fdl besetzt. Die Signalanlagen wurden im Jahr 1977 in Betrieb genommen.

Der Stellbereich des Stellwerks Bad Aibling umfasst die drei Bahnhöfe Heufeld (ferngestellt), Bad Aibling (Sitz des Fdl) und Kolbermoor (ferngestellt). Die benachbarten Fdl sind Bruckmühl (örtlich besetzt) und Rosenheim (örtlich zuständige Fdl in der BZ München). Auf dem Stellisch sind die Bahnhöfe Kolbermoor, Bad Aibling und Heufeld untereinander angeordnet. Die Strecke Bad Aibling - Kolbermoor ist in zwei Zugfolgeabschnitte (Blockabschnitte) unterteilt.
