Untersuchungsbericht

Aktenzeichen: 60uu2012-07/202-3323

Gefährliches Ereignis im Eisenbahnbetrieb

Ereignisart:	Zugkollision
Datum:	26.07.2012
Zeit:	20:20 Uhr
Bahnhof:	Hosena
Gleis:	4
Kilometer:	88,650

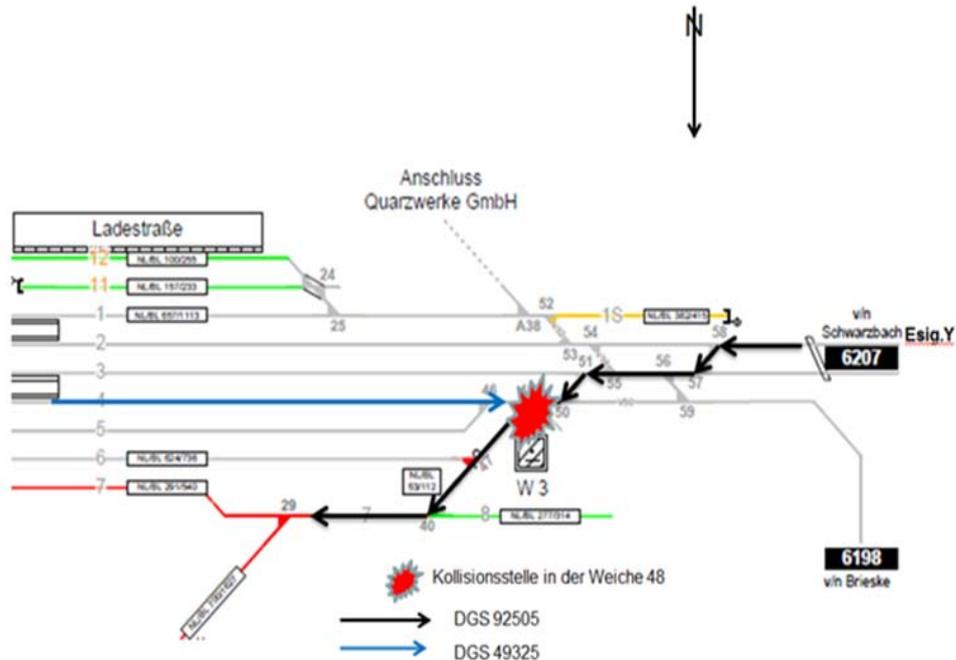
Abb. 3: Auszug Lageplan Bf Hosena

Am 26.07.2012 kam es im Bahnhof Hosena auf der Weiche 48, die sich etwa in Höhe des Weichenwärterstellwerkes W3 befindet, zu einer Zugkollision des DGS 49325 mit dem DGS 92505. Dabei fuhr der aus Richtung Schwarzkollm kommende DGS 49325, dem aus Richtung Schwarzbach kommenden und nach Gleis 1West (Hosena Nord) einfahrenden DGS 92505 im letzten Zugdrittel in die Flanke. Zum Zeitpunkt der Kollision befand sich die Zugspitze des DGS 92505 im Gleis 7 und war vorher auf Einfahrsignal Y über die Weichenverbindungen W 58 – W57 – W 56 – W 55 – W 51 – W 50 – W 49 – W 48 – W 47 und W 40 in den Zielbahnhof Hosena eingefahren. DGS 49325 war auf der Fahrt von Schwarzkollm nach Frankfurt (Oder) Grenze (Rzepin) und sollte den Bf. Hosena in Richtung Brieske durchfahren.

und 4. Auf der Weiche 48 kam es bei einer Geschwindigkeit von ca. 57 km/h zur Zugkollision.

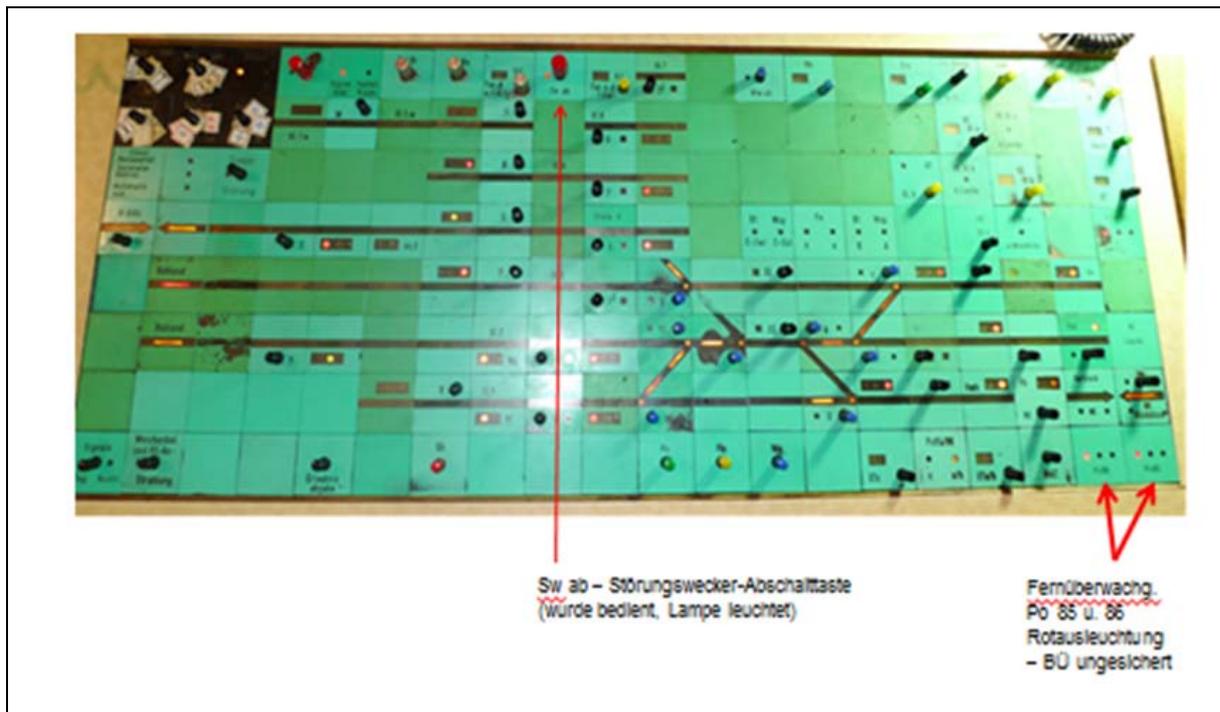
Abb. 4: GS II Fahrdienstleiter

Die Bahnübergangsposten 85 und 86 sind technisch mit Halbschranken der Bauart Hs/ HI 64 b-Hp- gesichert und haben eine Schrankenabhängigkeit zum Einfahrsignal A. Das bedeutet, dass mit der Einstellung der Fahrstraße die Halbschranken geschlossen werden und erst dann kann das Einfahrsignal auf Fahrt gestellt werden. Für die Bahnübergänge an den Posten 85 und 86 war auf dem Pult (Bauform Gs II DR) beim Fahrdienstleiter B1 nach dem Ereignis ein rotes Blinklicht. Demzufolge waren beide BÜs ungesichert und fehlerhaft. Dadurch dass keine Einschaltung der Bahnübergänge erfolgte, aber die Ausschaltung durch den 49325 betätigt wurde, kam es in der Relaischaltung über deren Kontaktsteuerung zur Ausschaltung mehrerer Relais. So wurde der Abfall des Fehlermelders bewirkt und die Fehlermeldung durch das rote Blinklicht in der Fernüberwachung der Bahnübergangsposten angezeigt. Die Anzeige bestätigte, dass es keine signalisierte Einfahrt am Einfahrsignal A gegeben hat.

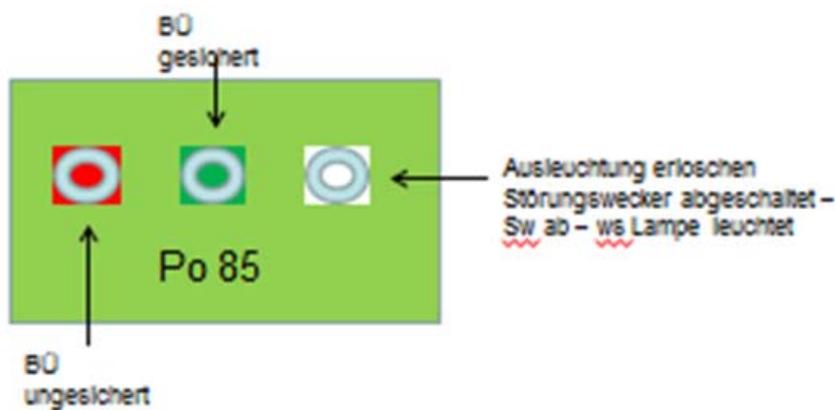
Abb. 5: Gleisbildelement Fernüberwachung aus dem GS II Fahrdienstleiter

Entsprechend der technischen Abhängigkeiten im Stellwerk B1 schlossen sich die Fahrstraßen der Züge 92505 und 49325 aus. Somit war das Einstellen der Fahrstraße Einfahrsignal A nach Gleis 4 nicht möglich, da die Fahrstraße Einfahrsignal Y für den DGS 92505 nach Gleis 1w noch eingestellt war. Die Auswertung der Fahrtverlaufsaufzeichnung (Pkt.4.6.1.1) zeigt, dass am Einfahrsignal A eine 2000 Hz Beeinflussung durch den 49325 vorliegt. Diese

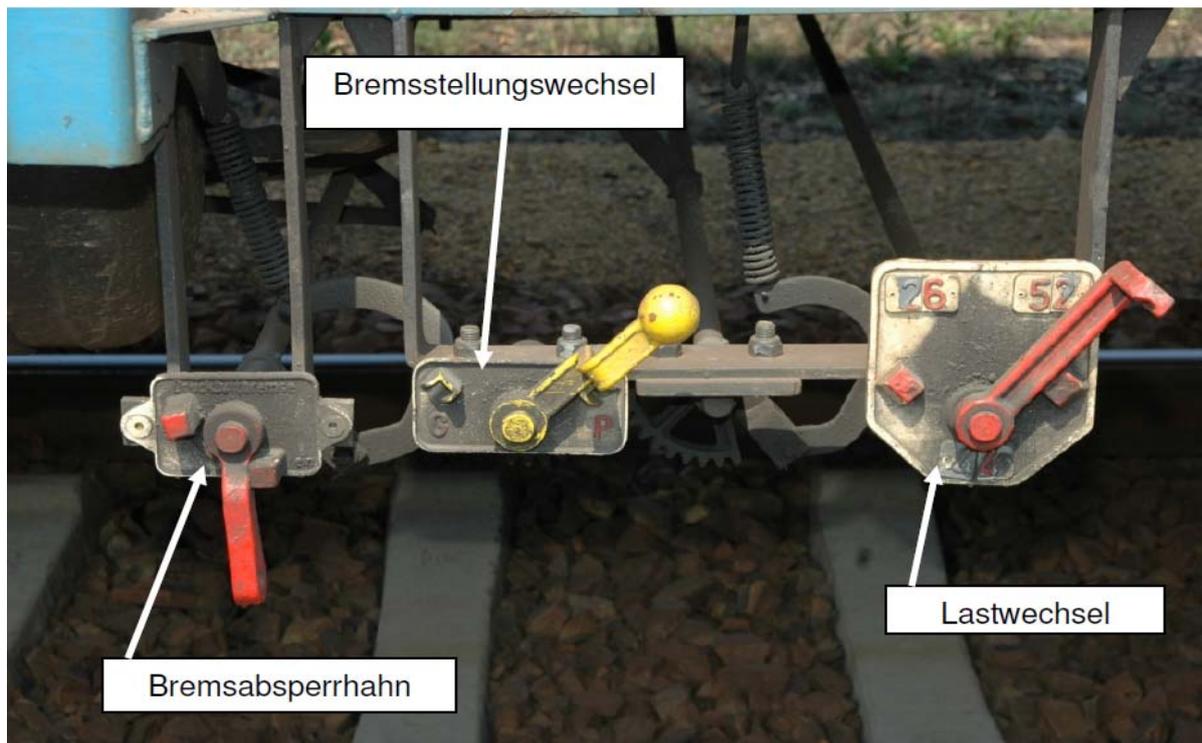
Abb. 7: Umstellereinrichtungen am Güterwagen

Vor bzw. während des Zustandgangs wird die Hauptluftleitung und somit das Bremssystem mit 5 bar Regeldruck gefüllt. Im Rahmen des Zustandgangs hat der Triebfahrzeugführer zu kontrollieren, ob die Bremsen eingeschaltet und alle notwendigen Absperrhähne geöffnet sind, die Bremsschläuche verbunden wurden sowie Bremsstellungswechsel und die Lastwechsel richtig eingestellt sind.
