Untersuchungsbericht

Aktenzeichen: 60uu2013-10/187-3323

Gefährliches Ereignis im Eisenbahnbetrieb

Zugkollision, 26.10.2013, Gladbeck West

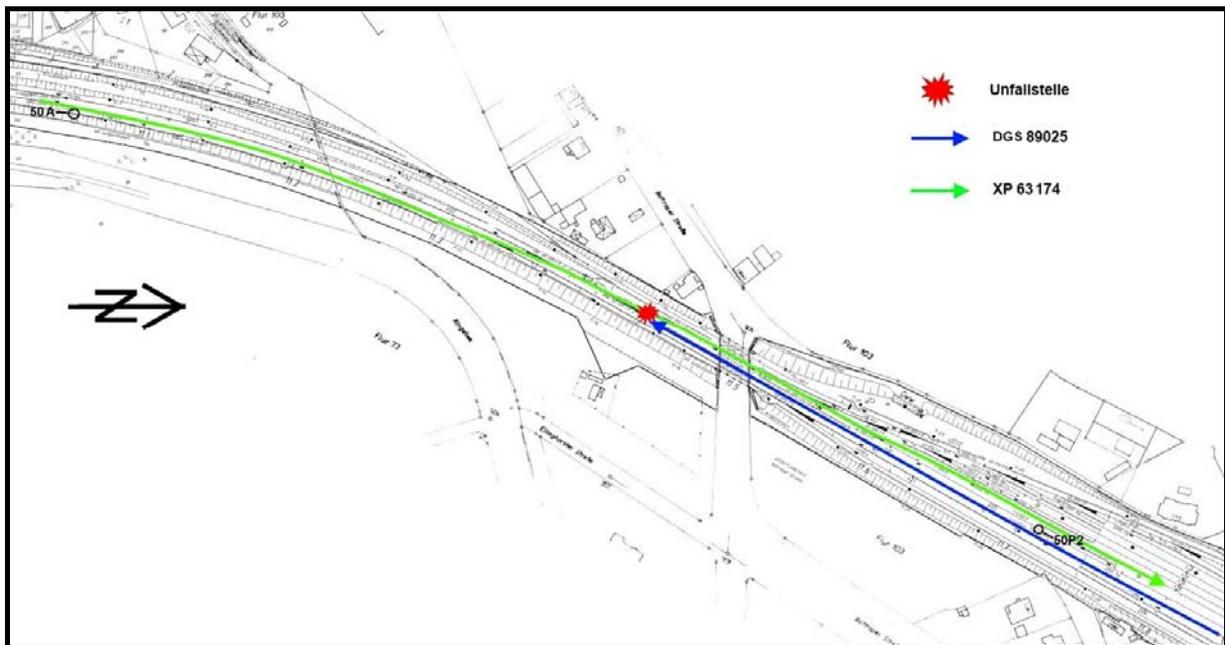
Abb. 2: Lageplan

Auf der Weiche 3 kreuzten sich die Fahrwege beider Züge. Da es dem Tf des 89025 nicht gelang, seinen Zug noch vor dem Ende des Durchrutschweges anzuhalten, kollidierte das Tfz seines Zuges im Bereich der Weiche 3 bei einer Geschwindigkeit von ca. 42 km/h mit den letzten sechs Wagen des XP 63174.

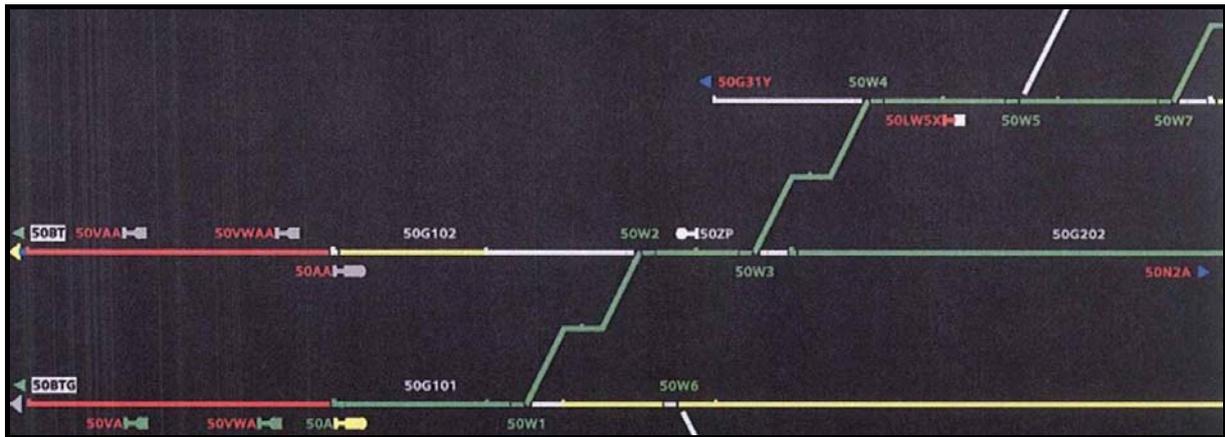
Abb. 4: simuliertes Lupenbild (1)

Die folgende Abbildung 3 zeigt ein durch die Firma Siemens AG anhand der aufgezeichneten Daten simuliertes Lupenbild. Hieraus wird nochmals deutlich, dass die Zugstraße aus Richtung Bottrop nach Gleis 4 eingestellt ist. Das Einfahrsignal 50A zeigt Ks2. Der Abschnitt vor dem Einfahrsignal 50A ist bereits durch Zug XP 63174 besetzt. Das Asig 50P2 ist in dieser Darstellung nicht sichtbar. Der grüne Gleismelder im Abschnitt 50G202 zeigt, dass die Einfahrszugstraße einschließlich Durchrutschweg bis zum Grennzeichen der Weiche 3 für Zug 89025 eingestellt und gesichert ist.

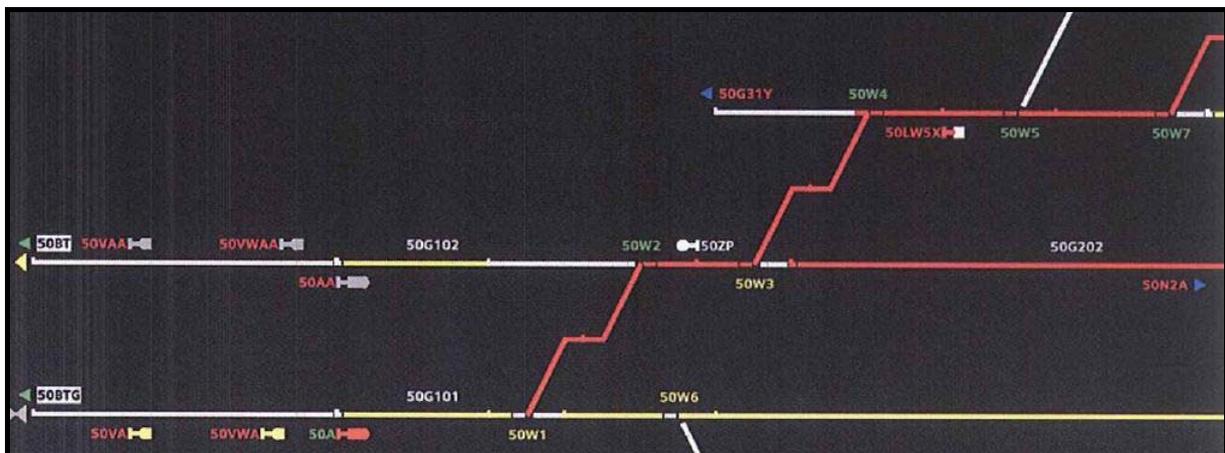
Abb. 5: simuliertes Lupenbild (2)

Das Lupenbild in der Abbildung 4 simuliert die Anzeige zum Zeitpunkt des Unfalls. Die Einfahrzugstraße ist zwischen Weiche 1 und Gleis 4 mit Zug 63174 besetzt. Das Esig 50A zeigt Hp0. Der Durchrutschweg hinter dem Asig 50P2 ist durch Zug 89025 besetzt. Die Weiche 4 ist aufgefahren.

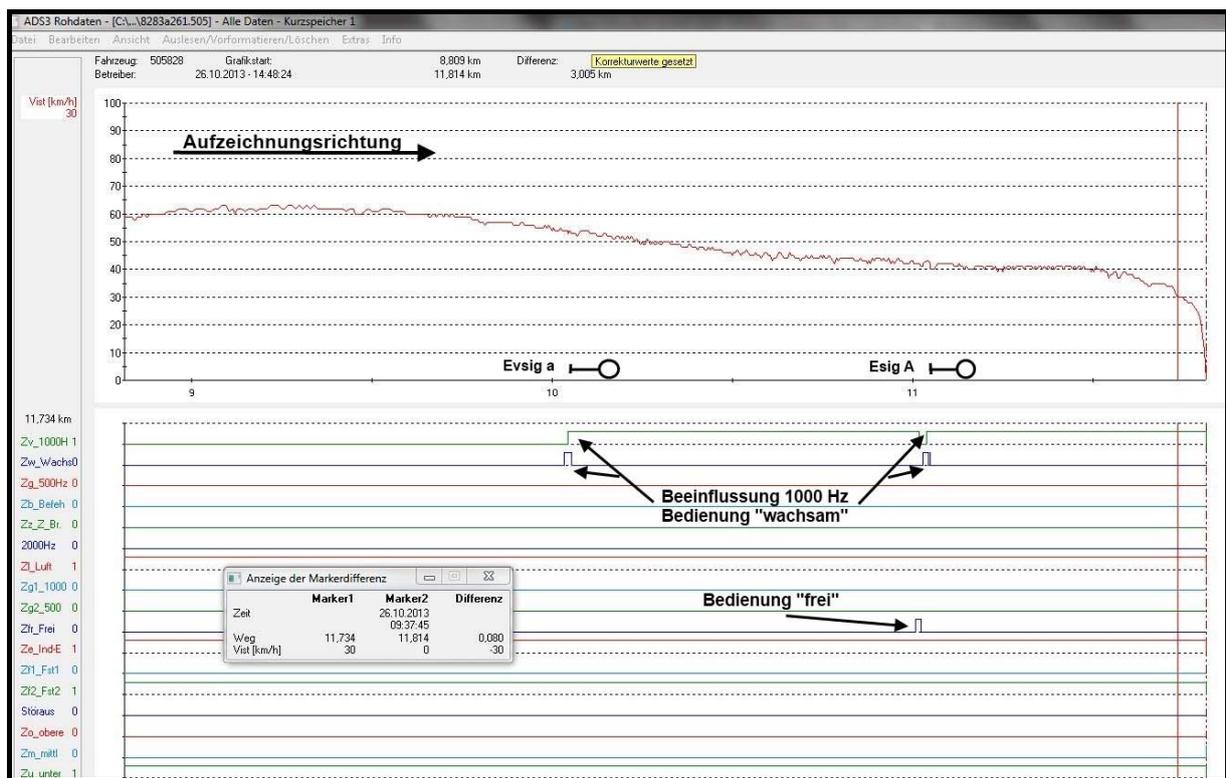
Abb. 6: graf. Darstellung der EFR-Daten XP 63174

Zug 63174 näherte sich dem Bahnhof Gladbeck West mit einer tendenziell leicht fallenden Geschwindigkeit von ca. 60 km/h. In Höhe des Evsig 50Va wurde um 09:35:10 Uhr bei einer Geschwindigkeit von 54 km/h eine 1000 Hz Beeinflussung registriert. Diese quitierte der Tf mit Bedienung der Taste „wachsam“. Im Anschluss wurde die Geschwindigkeit des Zuges weiter allmählich gesenkt. Nach einem Weg von ca. 965 m ab Beeinflussung wurde um 09:36:24 Uhr die Taste „frei“ bedient. Bei einer Geschwindigkeit von 42 km/h wurde drei Sekunden später erneut eine Beeinflussung durch einen 1000 Hz-Gleismagnet aufgezeichnet, die der Tf wieder mit „wachsam“ quitierte. Auf den folgenden ca. 580 m wurde die Geschwindigkeit des Zuges auf ca. 40 km/h nahezu konstant gehalten. Anschließend wurde ein weiteres Absenken der Geschwindigkeit registriert. Ab ca. 30 km/h ist dann ein starkes Abknicken der Geschwindigkeitskurve erkennbar, woraufhin der Zug nach ca. 80 m zum Stillstand kam. Ein Absinken des Hauptluftleitungsdrucks unter 2,2 bar wurde dabei nicht registriert.

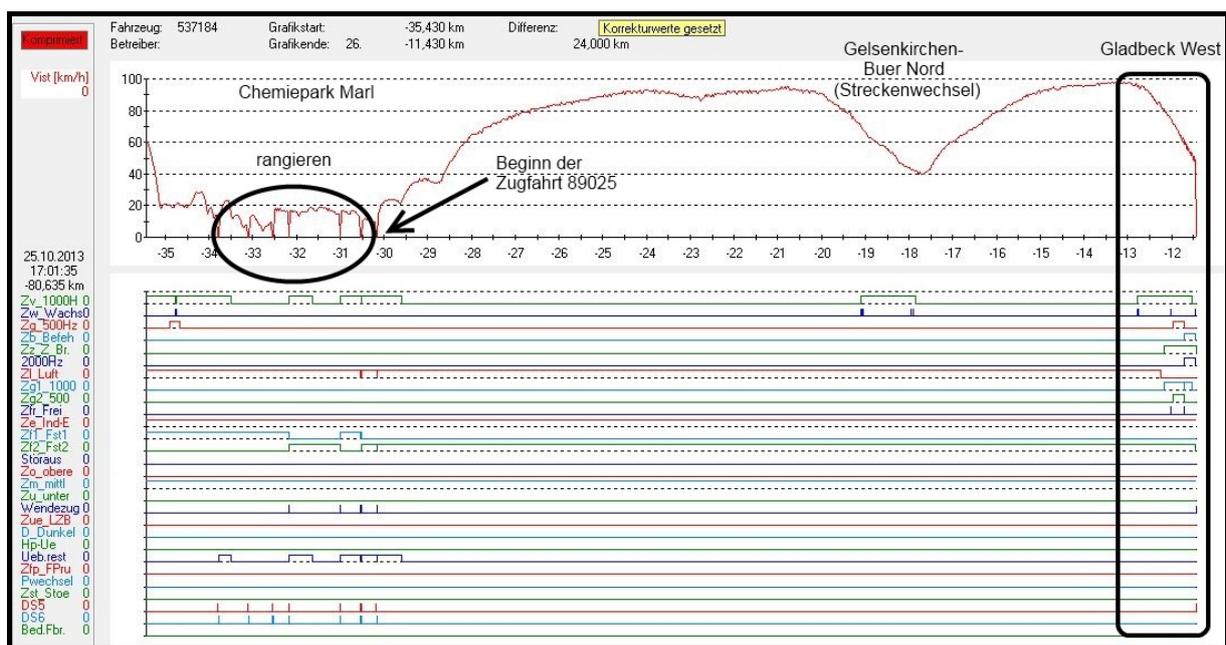
Abb. 7: graf. Darstellung der EFR-Daten DGS 89025

Das Tzf 203 162 kam zunächst um 07:35 Uhr mit der Zugleistung 89026 im Chemiepark an. Danach wurden mehrere Rangierbewegungen, unterbrochen von teils längeren Stillstandzeiten aufgezeichnet. Während der Stillstandphasen wurde dreimal ein Absenken des Luftdrucks in der HLL auf unter 2,2 bar (Schwellwert für die Registrierung) aufgezeichnet. Das letzte Anlegen der Bremsen vor Beginn der Zugfahrt 89025 wurde in dieser Form von 09:08:23 Uhr bis 09:12:02 Uhr aufgezeichnet.

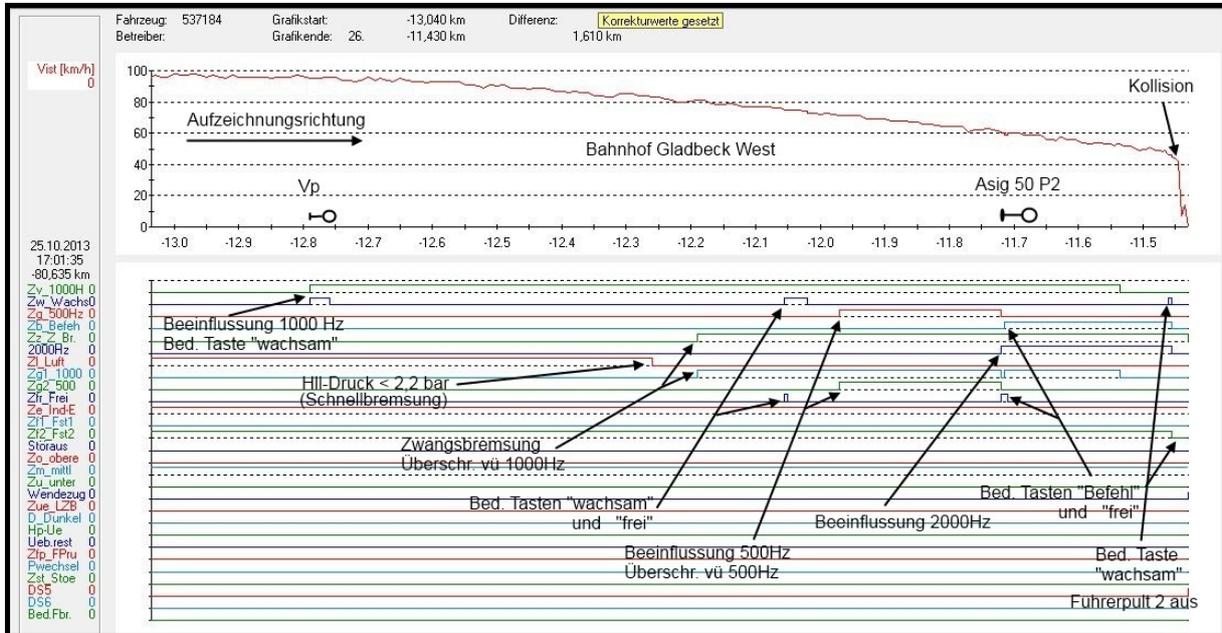
Abb. 8: graf. Darstellung der EFR-Daten DGS 89025 im Bf. Gladbeck West.

der Zug wieder bis auf ca. 98 km/h beschleunigt. Mit dieser Geschwindigkeit erfolgte dann auch die Einfahrt in den Bahnhof Gladbeck West.
