Untersuchungsbericht

Aktenzeichen: 60uu2014-08/002-3323

Gefährliches Ereignis im Eisenbahnbetrieb

Zugkollision, 01.08.2014, Mannheim Hbf

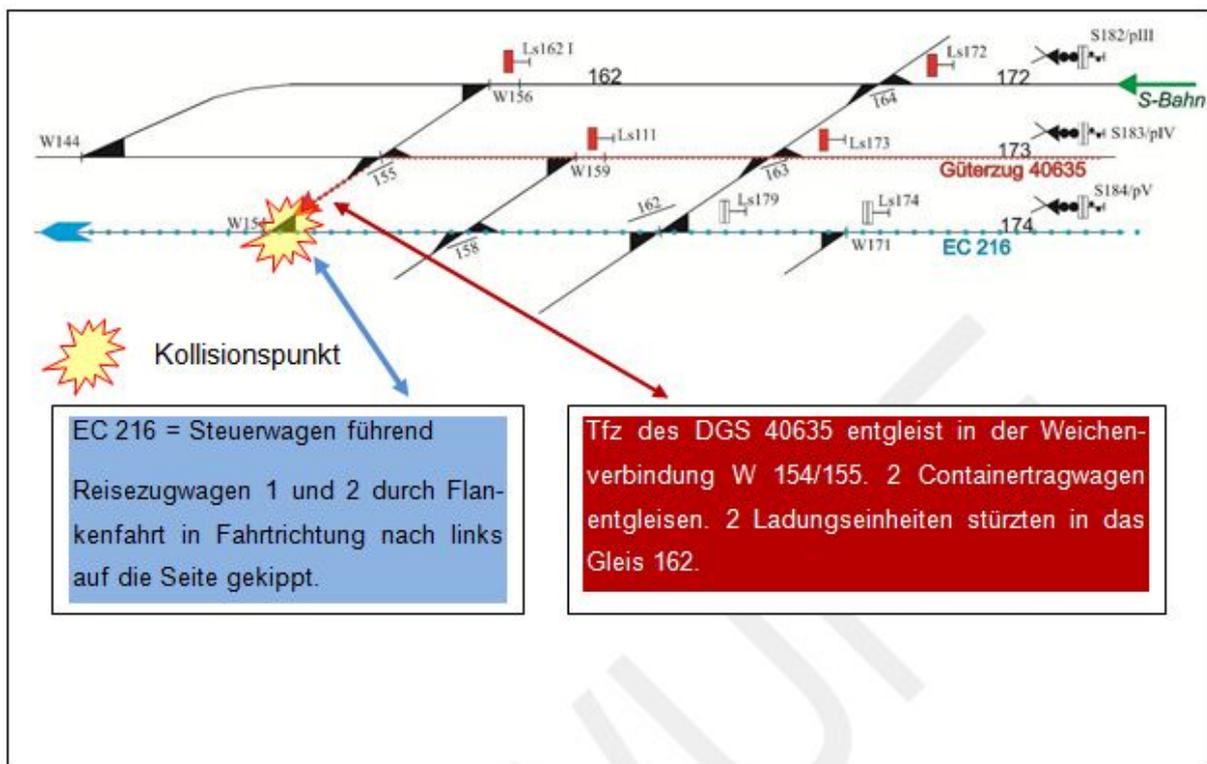
Abb. 3: Lageplanskizze Mannheim Hbf

Das führende Triebfahrzeug wird durch die 2000 Hz-Zugbeeinflussung bei einer registrierten Geschwindigkeit von 16 km/h zwangsgebremst. Nach einer Standzeit von 23 s setzt DGS 40635 seine Fahrt fort. Die am weiteren Fahrweg haltzeitigen Lichtsperrsignale Ls 173 in km 0,644 und Ls 111 in km 0,576 passiert der Güterzug ohne Halt. In der Weichenverbindung 154/155 fährt DGS 40635 dem parallel auf Hauptsignal (Hp2) S 184 einfahrenden EC

216 in die Flanke. Das Triebfahrzeug des Güterzuges wird an der Weiche 155 in Fahrtrichtung nach links in die Fahrstraße des EC 216 abgelenkt und kollidiert mit dem 1. Reisezugwagen hinter dem führenden Steuerwagen des Reisezuges. Die beiden Reisezugwagen des EC 216 unmittelbar hinter dem Steuerwagen entgleisen und kippen in Fahrtrichtung des Zuges nach links um. Der führende Steuerwagen des EC 216 kommt ca. 8 m vor dem Ls 106 in km 0,349 zum Halten. Die Reisezugwagen 3 und 4 überpuffern ereignisbedingt. Das Triebfahrzeug des DGS 40635 sowie der erste Containertragwagen hinter der Zuglok entgleisen mit allen Achsen. Das Triebfahrzeug kommt ca. 32 m vor der Weiche 144 in km 0,349 zum Stehen. Die beiden Container rutschen seitlich, in Fahrtrichtung des Zuges, rechts vom Containertragwagen und bleiben im Gleisabschnitt 162 liegen. Der 2. Güterwagen des DGS 40635 entgleist mit dem vorlaufenden Drehgestell.
