# Untersuchungsbericht

## **Gefährliches Ereignis im Eisenbahnbetrieb**

Ereignisart:	Zugentgleisung
Datum:	21.04.2015
Zeit:	21:36 Uhr
Bahnhof:	Goslar
Gleis:	4
Kilometer:	12,780

Zugentgleisung, 21.04.2015, Goslar

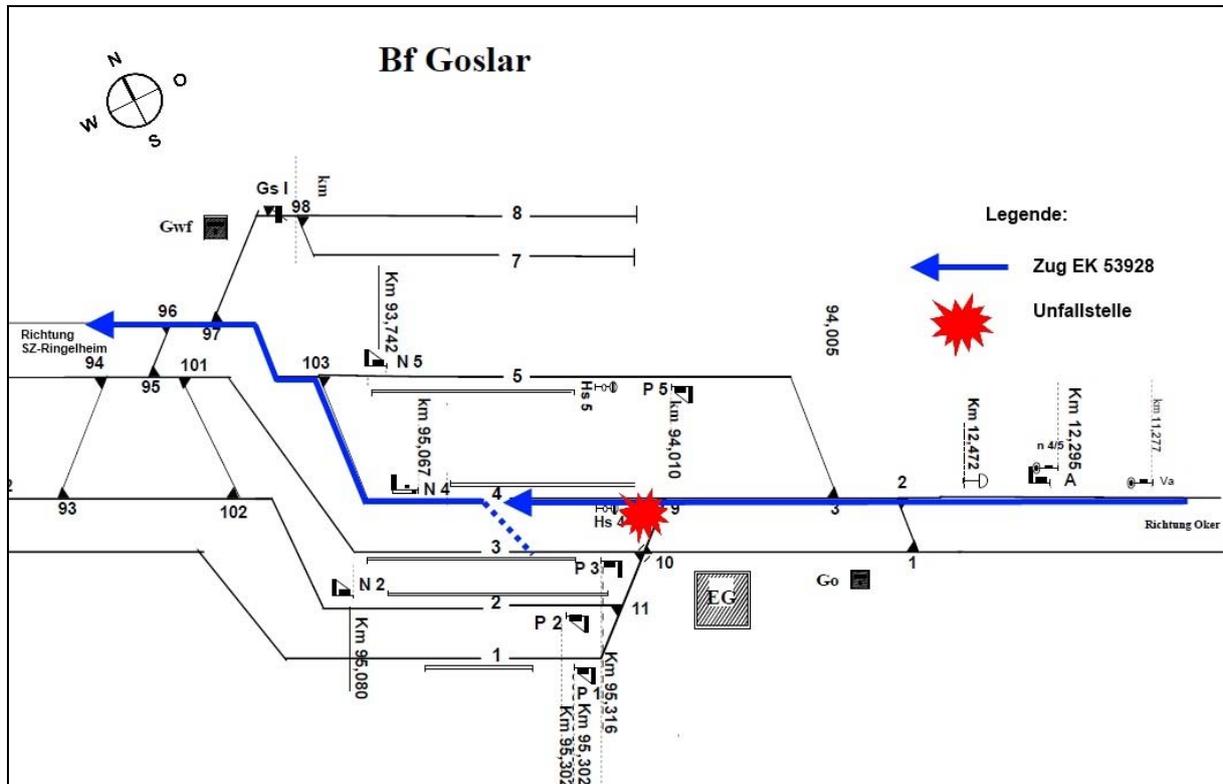
Abb. 2: Lageplan

Der Ww stellte indes den Fahrweg für eine später planmäßig nach Gleis 2 einfahrende Zugfahrt ein. Dabei bemerkte er den auf der Weiche 9 stehenden letzten Wagen der EK 53928 offensichtlich nicht und stellte die Weiche unter dem Fahrzeug um. Das führte letztendlich dazu, dass nach der Abfahrt des Zuges das vordere Drehgestell dieses Wagens noch nach Gleis 4, das hintere Drehgestell jedoch nach Gleis 3 fuhr.
