Untersuchungsbericht

Aktenzeichen: 60uu2013-09/032-3323

Gefährliches Ereignis im Eisenbahnbetrieb

Ereignisart:	Zugkollision
Datum:	05.09.2013
Zeit:	11:16 Uhr
Bahnhof:	Saalfeld (Saale)
Gleis:	2564
Kilometer:	140,439

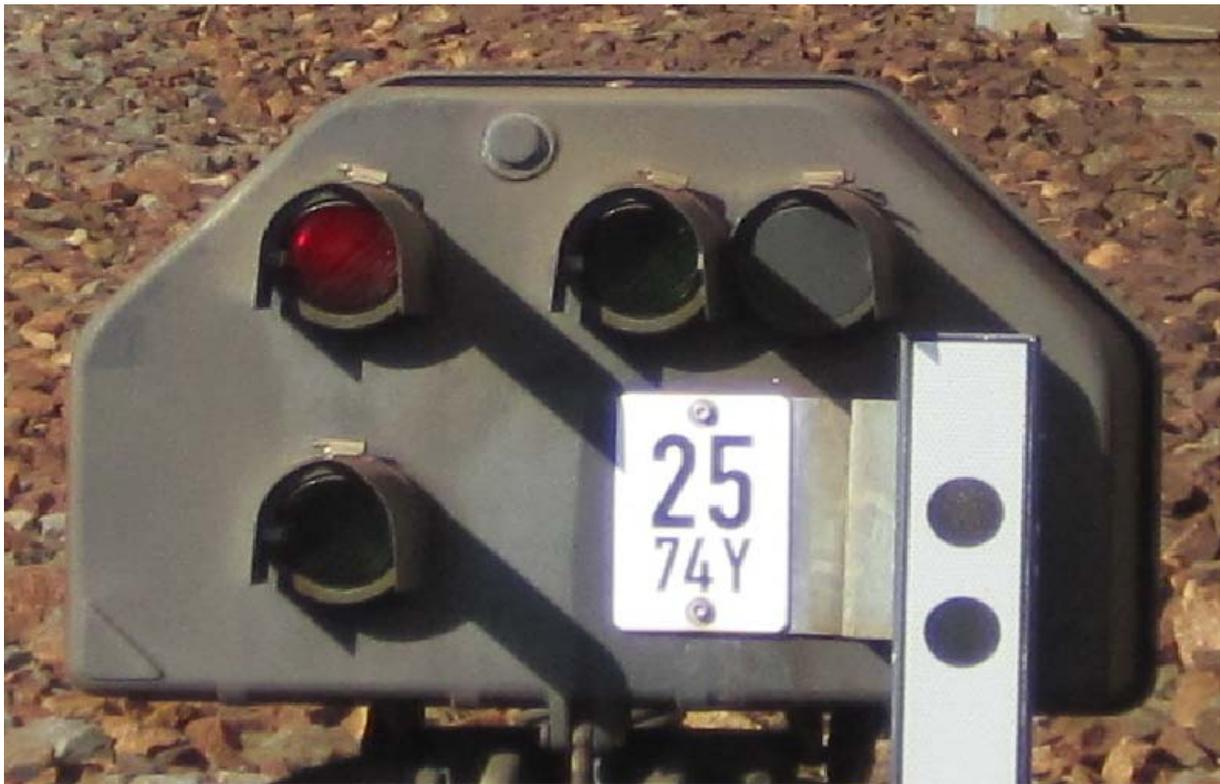
Abb. 4: Lichtsperrsignal Hp 0 = Halt

Der özF stimmt der Fahrt durch Signal Ra12 über Gleis 2574, Ls 2574y (Zustimmung özF durch Signal Ra 12), nach Gleis 2531 bis hinter Signal 25N1 (Bahnsteig 1a) zu.	Der özF stimmte der Fahrt nicht zu. Das Signal Ls 2574Y zeigt nicht Ra 12. Trotz fehlender Zustimmung durch den özF fährt die Rangierfahrt an dem haltzeigende Signal Ls 2574Y vorbei und kommt im Bereich der Weiche 2554 zum halten. Kollision mit IC 2208
Führerstandwechsel	
Wenn die Zustimmung des özF vorliegt(durch Signal Ra 12 am Signal 25N1) Weiterfahrt in den NBB2.
