# Untersuchungsbericht

Aktenzeichen: 60uu2014-06/007-3323

## Gefährliches Ereignis im Eisenbahnbetrieb

Ereignisart:	Zugkollision
Datum:	28.06.2014
Zeit:	0.00 Uhr
Bahnhof:	Angern-Rogätz
Gleis:	1
Kilometer:	28,400

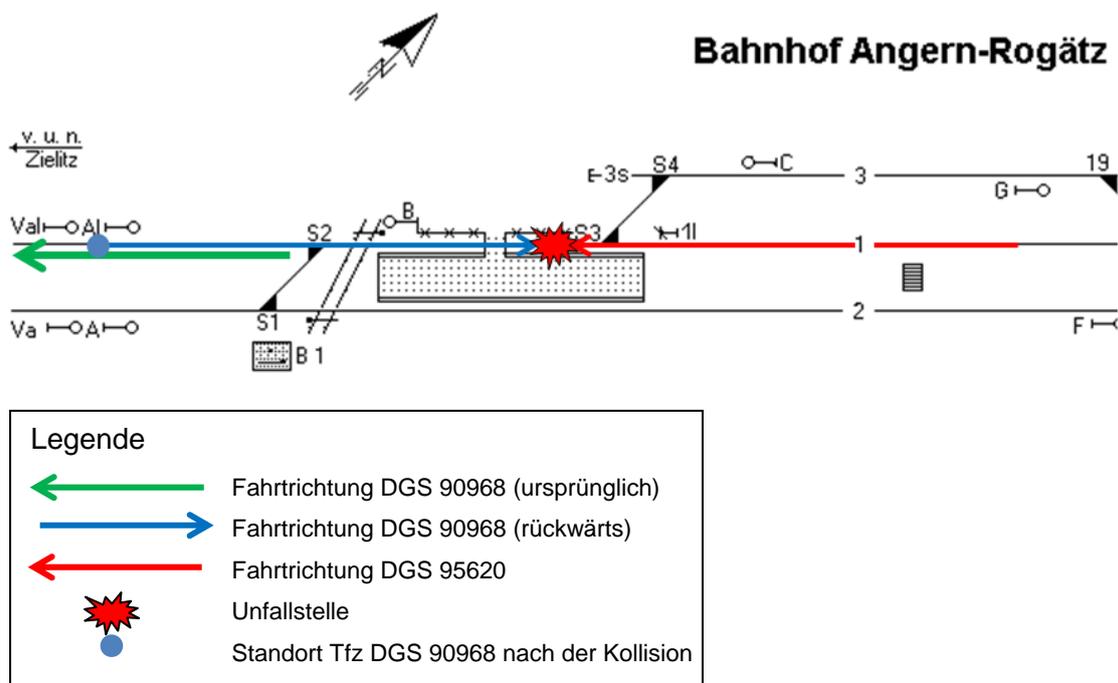
Abb. 8: Lageplan Bahnhof Angern-Rogätz

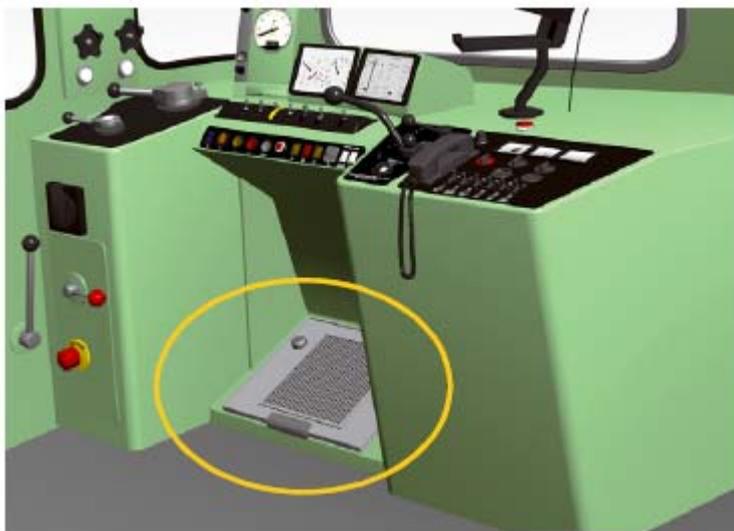
Abb. 10 Sifa-Fußtaster unter der Mittelkonsole angeordnet

Bei Triebfahrzeugen der Baureihe 421, SBB 4/4 II, ist der Fußtaster unter der Mittelkonsole angebracht. Parallel zum Fußtaster befindet sich in der rechten Seitenkonsole ein Handtas-

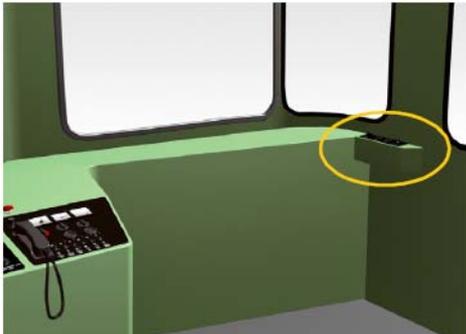
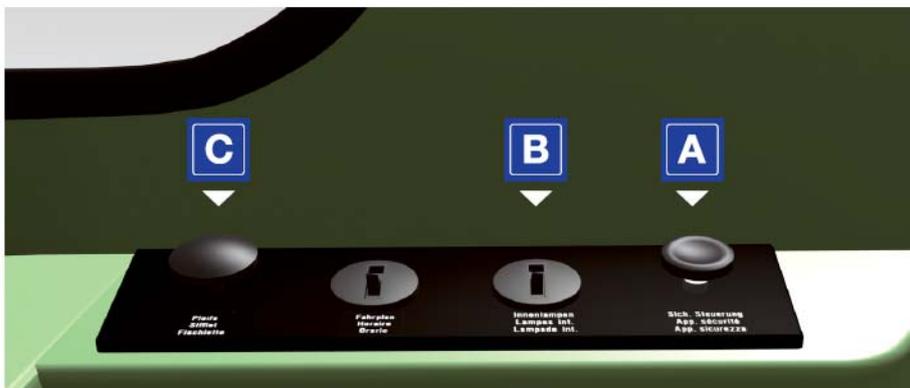
ter, sodass der Triebfahrzeugführer auch im Stehen, beispielsweise bei Beobachtung der Strecke durch das Seitenfenster, die Sicherheitsfahrschaltung bedienen kann.

Abb. 11 Sifa-Handtaster (A) an der rechten Seitenkonsole angeordnet
