# Untersuchungsbericht

Aktenzeichen: 60uu2015-11/009-3323

## Gefährliches Ereignis im Eisenbahnbetrieb

| Ereignisart: | Zugkollision |

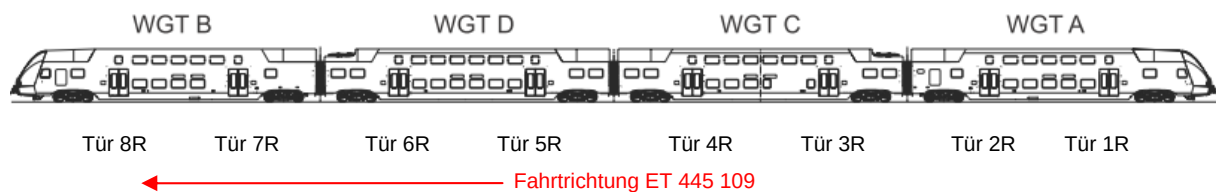
Abb. 11: Anordnung der Wagen ET 445 109, ODEG

Beim ET 445 109 handelte es sich um einen vierteiligen Doppelstocktriebzug Typ KISS des Herstellers STADLER Pankow GmbH. Halter und einsetzendes EVU ist die ODEG. Der Triebzug bestand aus folgenden Einzelfahrzeugen (Wagenteilen = WGT):

- 94 80 0445 109-2 D-ODEG (A-Wagen, Bezeichnung im Display WGTA)
- 94 80 0446 109-1 D-ODEG (C-Wagen, Bezeichnung im Display WGTC)
- 94 80 0446 609-0 D-ODEG (D-Wagen, Bezeichnung im Display WGTD)
- 94 80 0445 609-1 D-ODEG (B-Wagen, Bezeichnung im Display WGTB)
