Untersuchungsbericht

Aktenzeichen: 60uu2016-02/010-3323

Gefährliches Ereignis im Eisenbahnbetrieb

Unzulässige Einfahrt in einen besetzt. Gleisabsch., 23.02.2016, Pinneberg - Hamburg-Eidelstedt

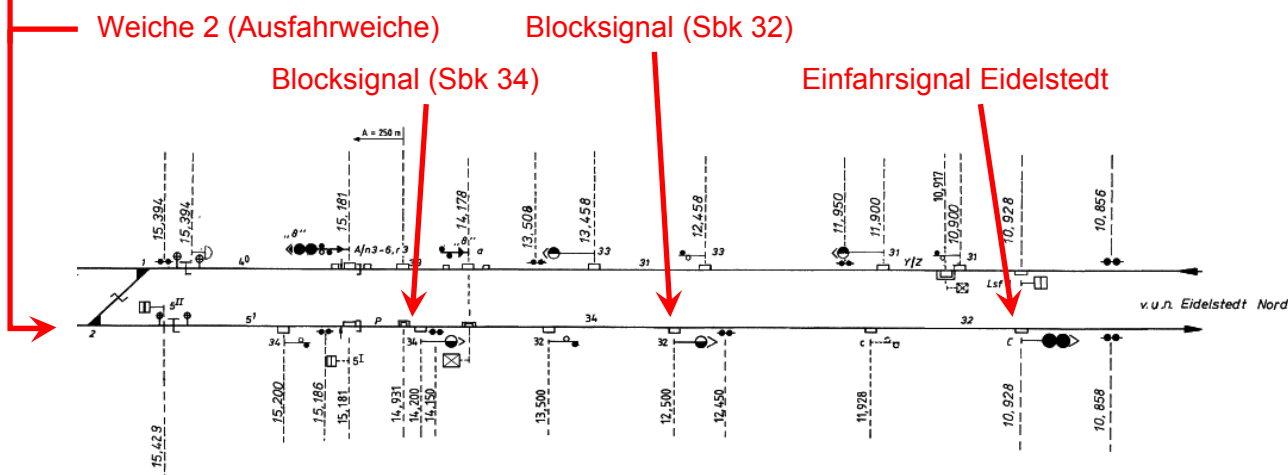
Abbildung 4: Auszug des Streckenbandes zwischen Pinneberg und Eidelstedt

Sollzustand	Istzustand
	Zugfahrt DPN 83825 hat den Streckenabschnitt nicht geräumt (was dem Fdl mangels Rückmeldung unbekannt ist)
	RE 21073 fährt in besetzten Abschnitt ein und kommt ca. 150 m hinter dem letzten Wagen von Zug DPN 83825 zum Stehen.
