Untersuchungsbericht

Aktenzeichen: 60uu2017-03/002-3323

Gefährliches Ereignis im Eisenbahnbetrieb

Ereignisart:	Personenunfall
Datum:	13.03.2017
Zeit:	09:51 Uhr
Bahnhof:	Meppen
Gleis:	1
Kilometer:	259,100

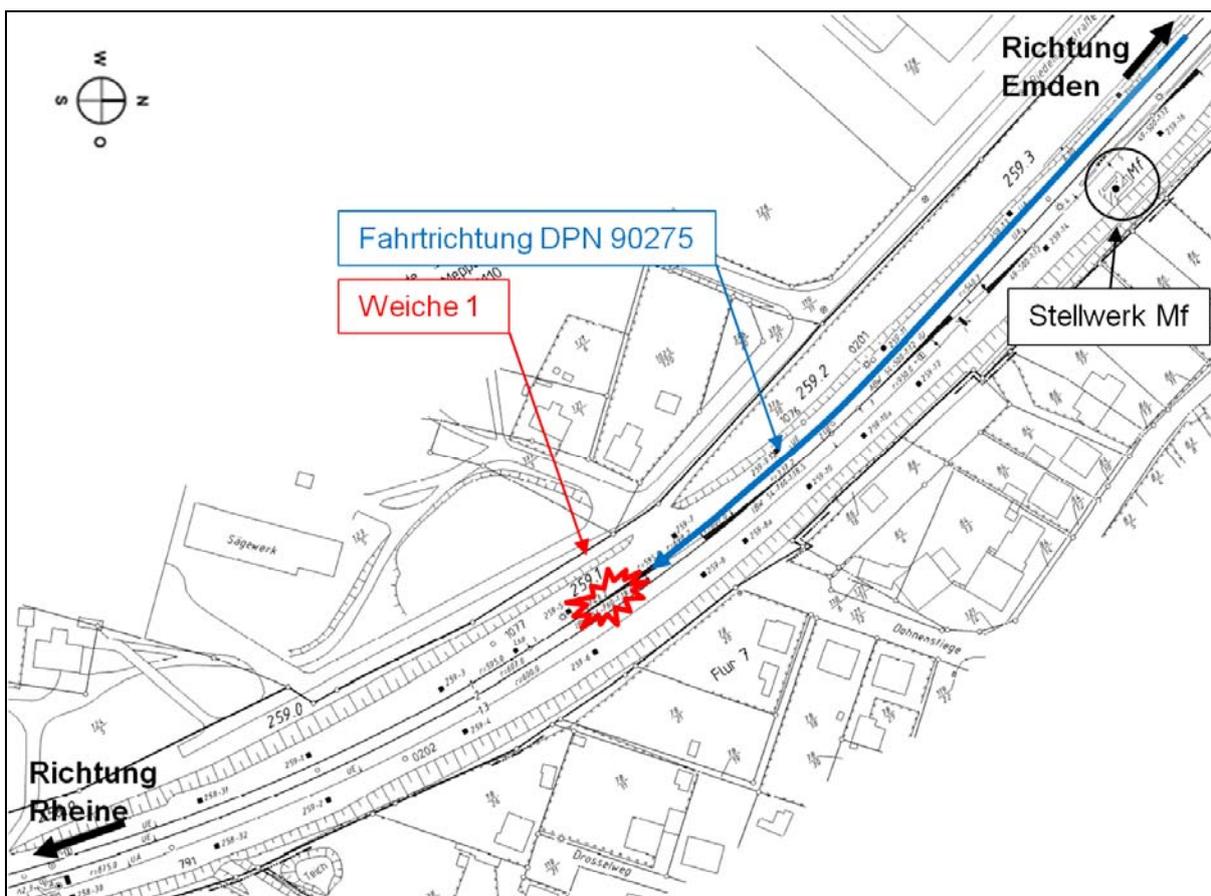
Abb. 2: Lageplan

Gegen 09:49 Uhr fuhr der Zug nach Gleis 1 des Bf. Meppen ein und hielt am Bahnsteig. Etwa gegen 09:50 Uhr fuhr DPN 90275 wieder ab und beschleunigte auf die in diesem Bereich zulässige Höchstgeschwindigkeit von 100 km/h. Das Gleis beschreibt im Bereich der Ausfahrt aus dem Bahnhof Meppen einen leichten Rechtsbogen, welcher die Sichtweite auf den Fahrweg für den Tf einschränkt. Etwa in der Mitte des Gleisbogens liegt die Weiche 1, an welcher der Prins-Trupp arbeitete. Beim Durchfahren des Gleisbogens erkannte der Tf des DPN 90275 plötzlich die Mitarbeiter im Bereich der Weiche 1.

Trotz der eingeleiteten Schnellbremsung sowie der Abgabe des Achtungssignals Zp 1 durch den Triebfahrzeugführer, erfasste der Zug gegen 09:51 Uhr einen der drei Mitarbeiter des Prins-Trupps. Das für die Arbeiten eingesetzte Messgerät (MessReg CDM) wurde zerstört. Der Zug kam mit der Spitze ca. in km 258,870 (ca. 230 m hinter der Unfallstelle) zum Halten. Gegen 09:52:05 Uhr (GSM-R-Zeit) leitete der Tf nach dem Stillstand des Zuges einen Zugfunk-Notruf ein. In diesem teilte er dem Fdl mit, dass Arbeiter im Gleis waren und er diese vermutlich überfahren hat.
