Untersuchungsbericht

Aktenzeichen: 60uu2017-06/014-3323

Gefährliches Ereignis im Eisenbahnbetrieb

Ereignisart:	Zugkollision
Datum:	30.06.2017
Zeit:	14:44 Uhr
Bahnhof:	Leese-Stolzenau
Gleis:	1
Kilometer:	21,020

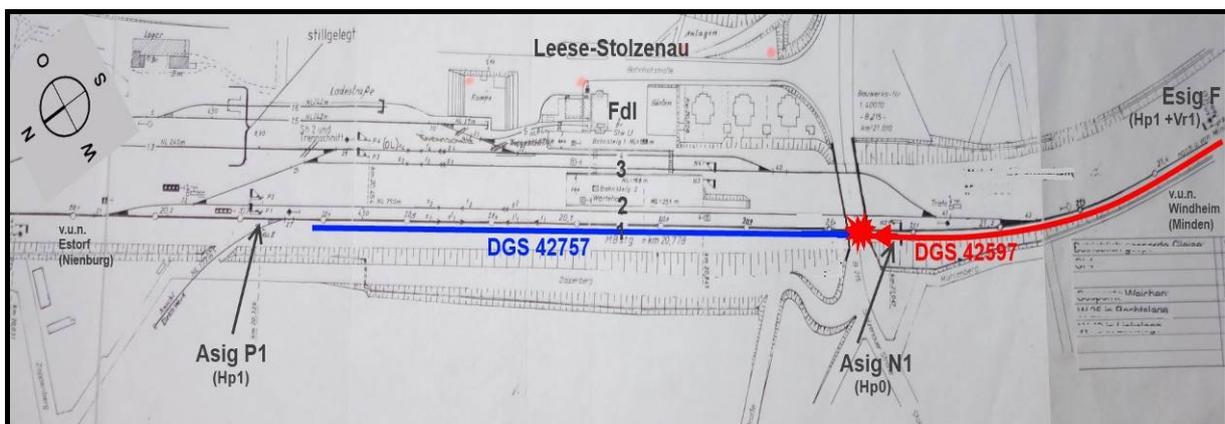
Abb. 2: Lageskizze

Zug 42597 näherte sich um 14:44 Uhr dem Bahnhof Leese-Stolzenau. Der Tf erkannte anhand der Haupt- und Vorsignale die für seinen Zug eingestellte Durchfahrt durch den Bahnhof. Er fuhr deshalb mit nahezu unverminderter Geschwindigkeit in den Bahnhof ein. Erschwert durch einen langen Rechtsbogen im Einfahrbereich konnte er die Tatsache, dass sein Fahrweg in ein besetztes Gleis führt, erst sehr spät erkennen. Die daraufhin vom Tf eingeleitete Schnellbremsung brachte nur eine geringfügige Geschwindigkeitsverzögerung, bevor der DGS 42597 frontal im Gleis 1, ca. im Streckenkilometer 21,020, mit dem dort stehenden DGS 42757 zusammenstieß.

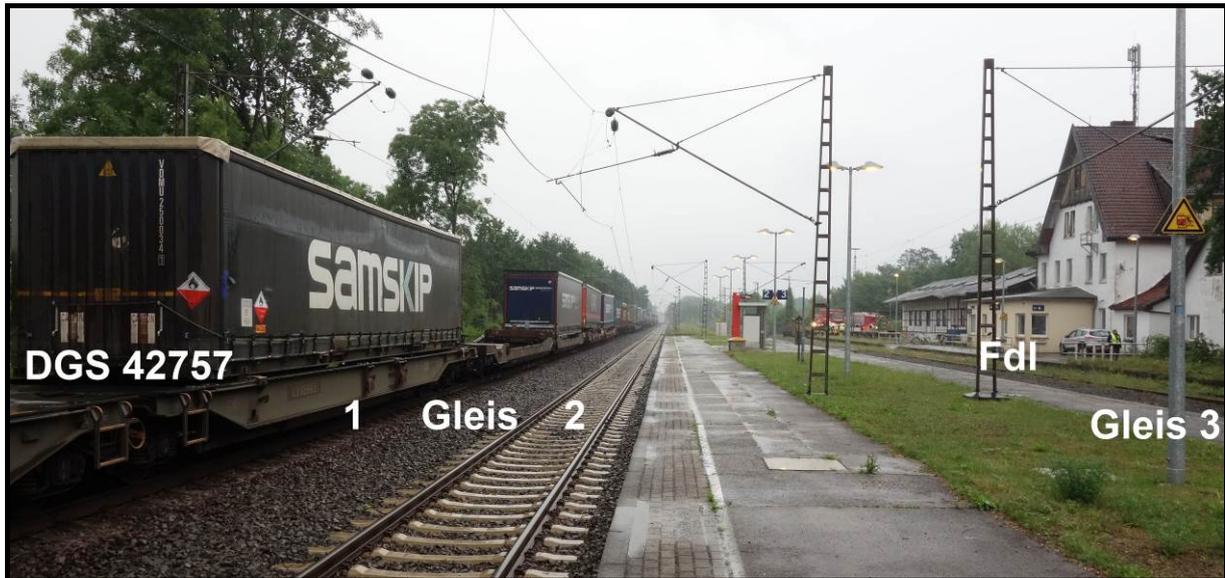
Abb. 3: Bahnhof Leese-Stolzenau, Blickrichtung Norden (Estorf(Weser))

Der Bahnhof verfügt über drei Hauptgleise. In den Gleisen 1 und 2 sind Durchfahrten mit Ausfahrvorsignalabhängigkeit zugelassen. Das Gleis 1 ist durchgehendes Hauptgleis. Es liegt entgegen der sonst üblichen Gleisbezeichnung am weitesten vom Empfangsgebäude und damit auch vom Fdl entfernt. Gleis 3 liegt somit unmittelbar am Empfangsgebäude. Bei Zugkreuzungen wird der erste Zug nach Gleis 1 gefahren, um die Sicht auf die für die Kreuzung benötigten Gleise 2 oder 3 frei zu halten. Haltende Reisezüge fahren hiervon abweichend an den Inselbahnsteig in die Gleise 2 und 3.

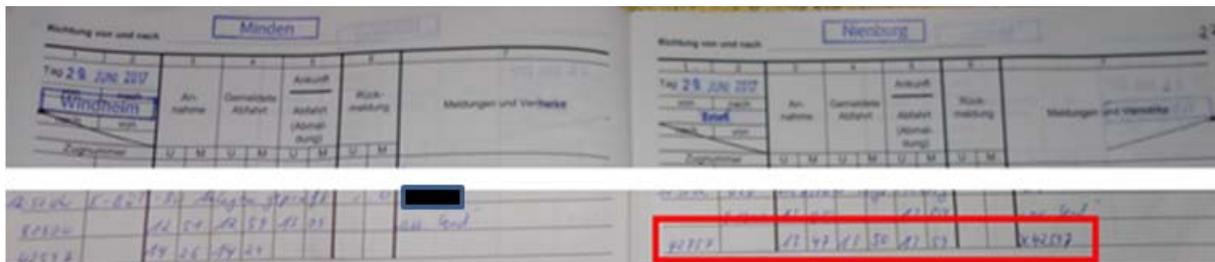
Abb. 4: Auszug aus dem Zugmeldebuch

Um 13:47 Uhr nahm der Fdl den ihm vom Fdl Estorf (Weser) angebotenen Zug 42757 an. Er trug die Zugmeldung in sein Zugmeldebuch ein und vermerkte dahinter die Zugkreuzung mit Zug 42597. Warum er hier nicht auch die anschließende Tfz-Leerfahrt vermerkte, konnte nicht geklärt werden. Auf die Entstehung des späteren Unfalls hatte dies keine Auswirkungen.

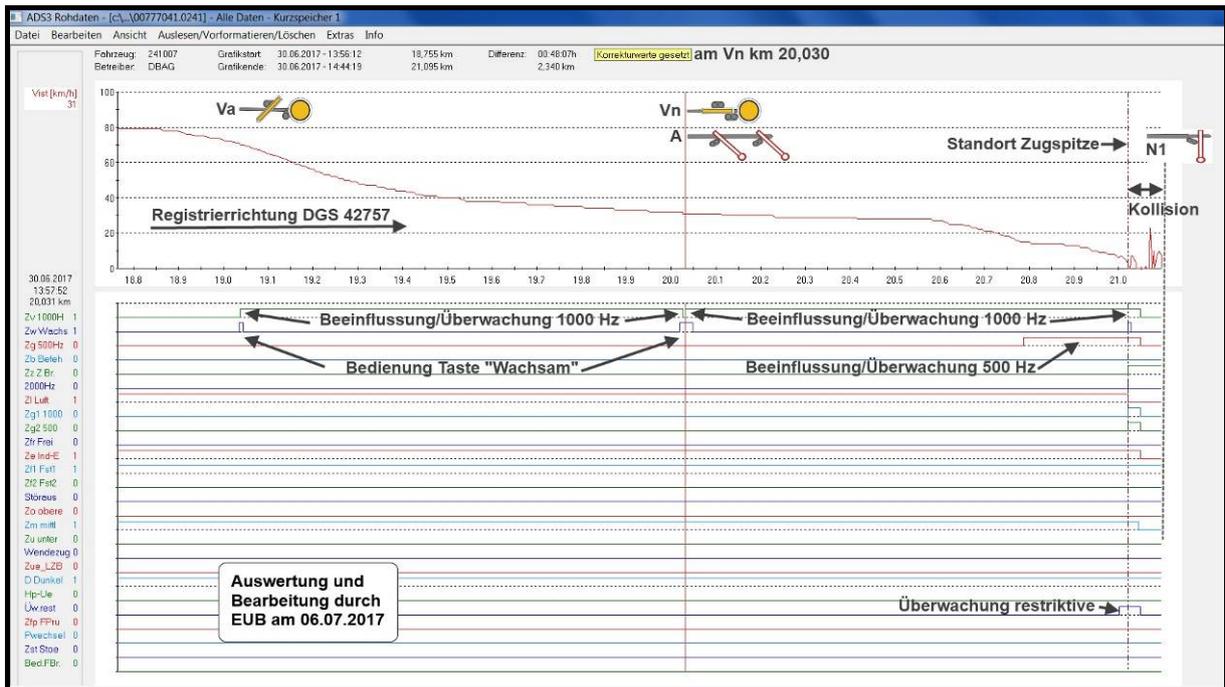
Abb. 5: graf. Darstellung der EFR-Daten; DGS 42757

Die Aufzeichnungen ab 14:44:08 Uhr sind Folge der Zugkollision und hinsichtlich der normalen PZB-Funktionalität teils nicht plausibel. Bei der aufgezeichneten Bewegung handelt es sich um eine Rückwärtsbewegung, entgegen der vorherigen Fahrtrichtung (siehe Abb. 5) Diese wurde verursacht durch den heftigen Aufprall des einfahrenden DGS 42597. Die Aufzeichnungen zu Weg und Geschwindigkeit sind in diesem Zusammenhang fehlerbelastet und müssen nicht mit der Realität übereinstimmen. Der Grund liegt auch hierfür in der Entgleisung des Fahrzeugs und den damit unterschiedliche Reibwerten an der Geberachse, die die Aufzeichnungen verfälschen können.
