Untersuchungsbericht

Aktenzeichen: 60uu2016-03/004-3323

Gefährliches Ereignis im Eisenbahnbetrieb

Zugkollision, 20.03.2016, Neufahrn (Ndb.) - Eggmühl

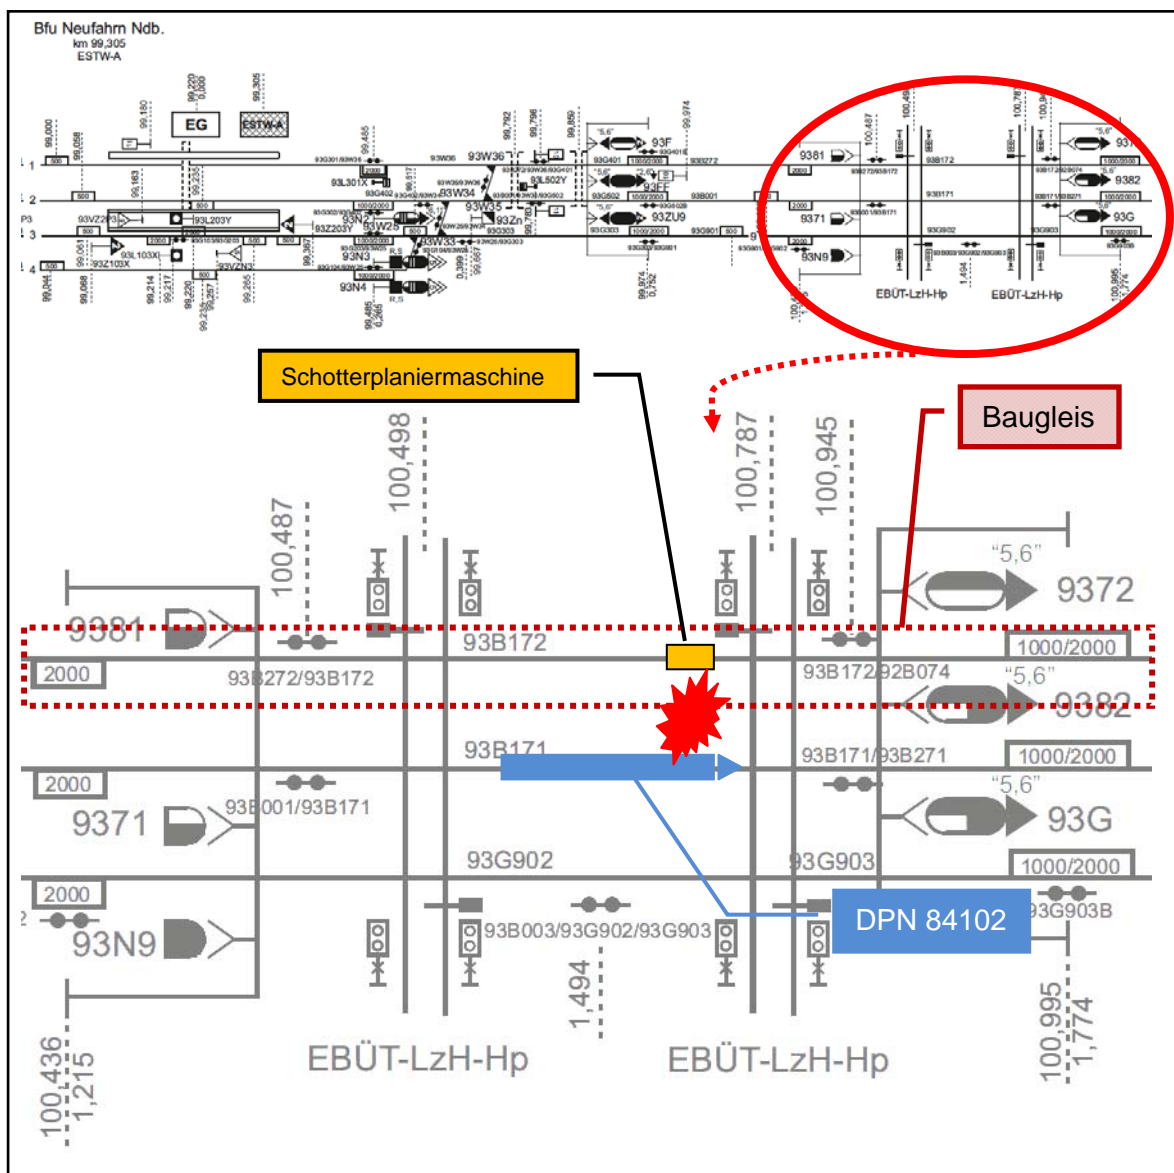
Abb. 2: Lageplan

Gegen 08:07 Uhr arbeitete die Schotterplaniermaschine 9980 9125 006-3 der Firma J. Hubert im Verbund mit weiteren Gleisbaumaschinen in Höhe des Strecken-km 100,7 in Richtung Eggmühl. Zu diesem Zeitpunkt passierte der DPN 84102 München Hbf – Regensburg Hbf – Hof die Baustelle auf dem Streckengleis Neufahrn – Eggmühl in Fahrtrichtung Eggmühl.

Um ein Hindernis passieren und dahinter liegenden Schotter erfassen zu können, hob der Bediener des rechten Flankenpflugs der Schotterplaniermaschine die Ausschwenkbegrenzung kurzzeitig auf. Beim Anheben des Flankenpflugs kam es dann zur Berührung zwischen dem elektrischen Warngeber an der äußeren Oberkante des Pflugs mit der Trittstufe des Triebfahrzeugs 9180 6183 002-5 des vorbeifahrenden Personenzugs. Die Berührung wurde zunächst nur vom Tf des DPN 84102 wahrgenommen und umgehend dem zuständigen Fahrdienstleiter (özF Neufahrn) über Zugfunk gemeldet.
