Untersuchungsbericht

Aktenzeichen: BEU-uu2018-02/007-3323

Gefährliches Ereignis im Eisenbahnbetrieb

Ereignisart:	Zugkollision
Datum:	20.02.2018
Zeit:	21:02 Uhr
Bahnhof:	Cuxhaven
Gleis:	28
Kilometer:	271,9

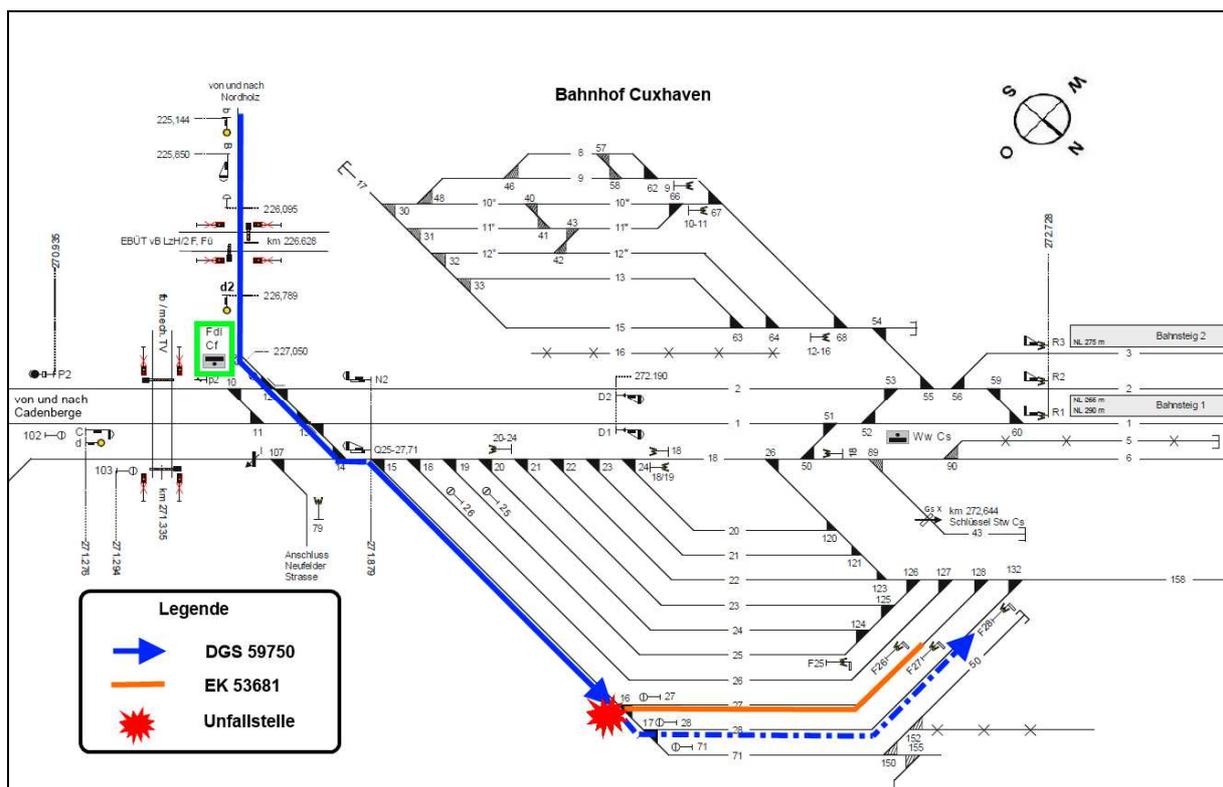
Abb. 2: Lageplanskizze

Gegen 21:00 Uhr näherte sich dem Bahnhof Cuxhaven der aus Richtung Bremerhaven kommende Güterzug DGS 59750 der RCC-PCT GmbH. Der Zug bestand aus 22 mit neuen Pkw beladenen Autotransportwagen und sollte nach Gleis 28 einfahren. Der Fahrdienstleiter (Fdl) des mechanischen Stellwerks Cf stellte hierfür die Einfahrzugstraße nach Gleis 28 ein und das Einfahrtsignal (Esig) B auf Fahrt. Der DGS 59750 fuhr daraufhin gegen 21:02 Uhr in den Bahnhof Cuxhaven ein. Als sich der Zug dem Einfahrgleis näherte, stellte der Tf fest, dass ein im benachbarten Gleis 27 stehendes Tfz auf der einmündenden Weiche teilweise seinen Fahrweg blockierte. Noch bevor die durch ihn eingeleitete Schnellbremsung wirksam wurde, prallte der DGS 59750 mit einer Geschwindigkeit von ca. 40 km/h auf das stehende Tfz.
