Untersuchungsbericht

Aktenzeichen: 60uu2016-02/005-3323

Gefährliches Ereignis im Eisenbahnbetrieb

Ereignisart:	Zugkollision
Datum:	09.02.2016
Zeit:	06:47 Uhr
Benachbarte Betriebsstellen:	Bad Aibling–Kolbermoor
Streckennummer:	5622
Kilometer:	30,290

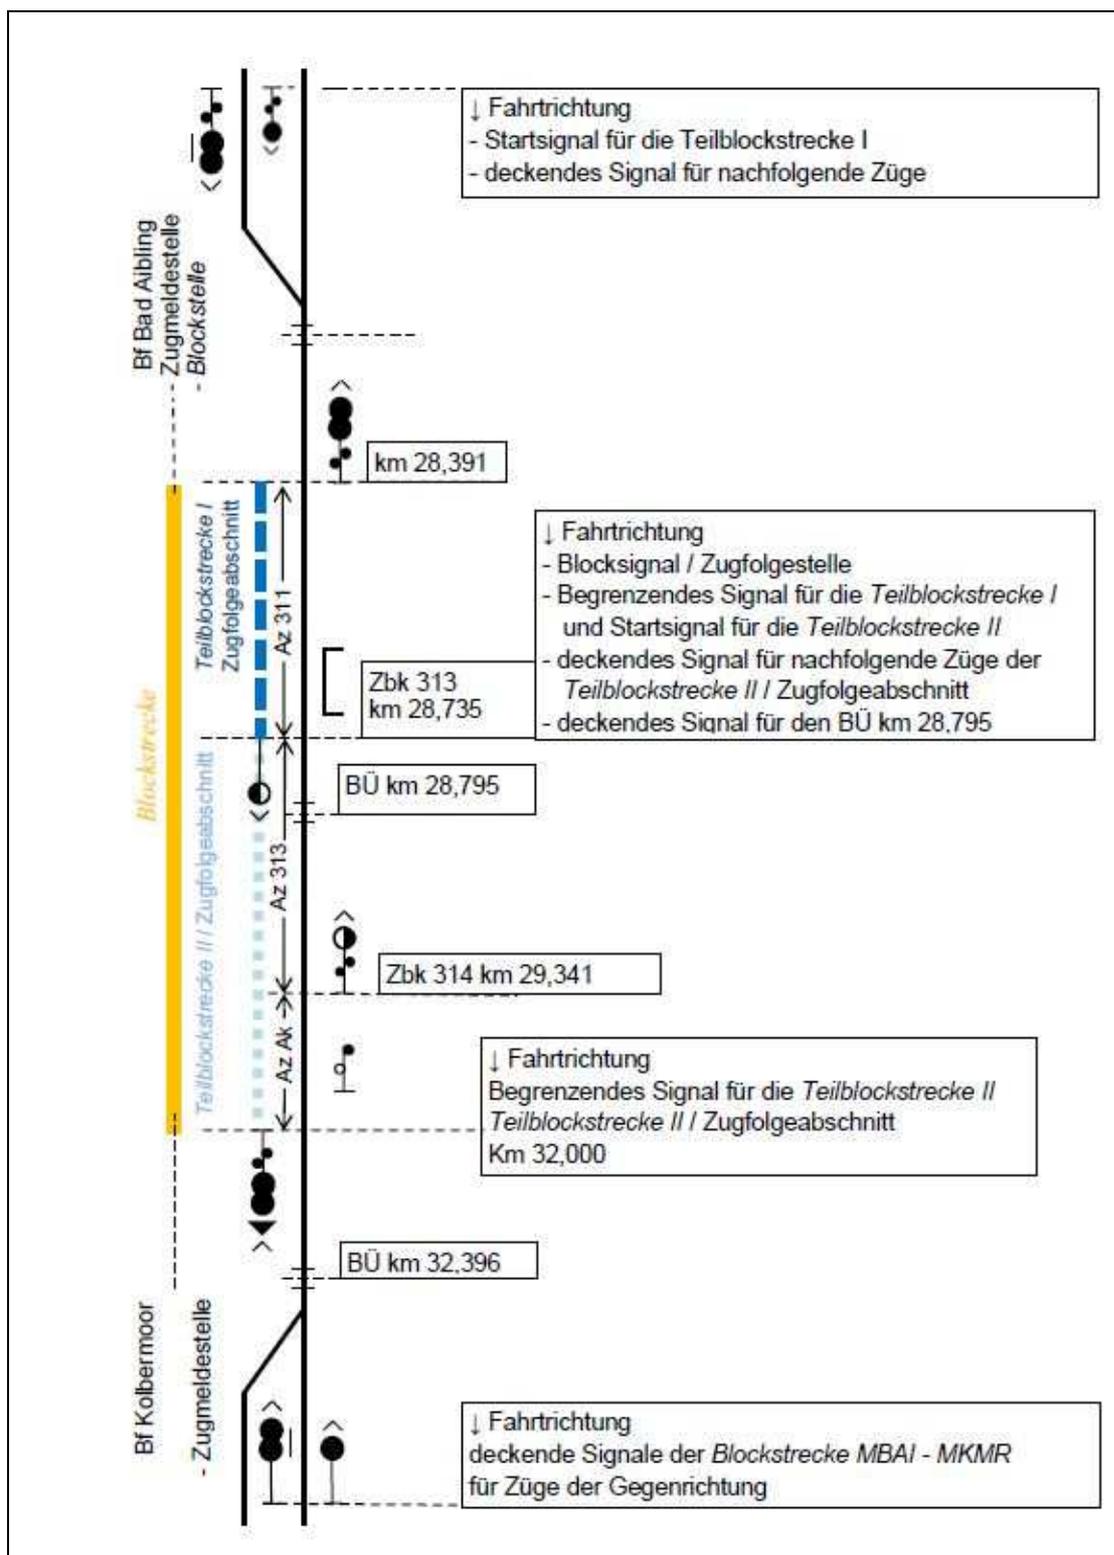
Abb. 8: Systemskizze Strecke Bad Aibling–Kolbermoor

Die Anschaltung der einzelnen Achszählabschnitte erfolgt bei der GleisAusleuchtung auf dem Stellisch getrennt. Dadurch wird der Zugfolgeabschnitt nach den Zbk in zwei Gleisabschnitte geteilt und dementsprechend auch geteilt auf dem Stellisch ausgeleuchtet. Obwohl der gesamte Zugfolgeabschnitt (hier Zbk 313–Kolbermoor bzw. Zbk 314–Bad Aibling) besetzt ist, werden dem Bediener nur belegte Achszählabschnitte als besetzt angezeigt, d. h. rot auf dem Stellisch ausgeleuchtet. Für den Bediener entsteht dadurch eine visuelle Lücke: Ein betrieblich vollständig belegter Zugfolgeabschnitt wird nur als teilweise besetzt angezeigt.

Technisch wäre es möglich, die Ausleuchtung der einzelnen Achszählkreise so über die Richtungsrelais zu schalten, dass eine vollständige Besetztanzeige des Zugfolgeabschnittes (rote Ausleuchtung) entsteht. Damit wäre die visuelle Lücke in der Blockstreckenausleuchtung beseitigt. Für den Bediener ist nur eine Ausleuchtung sinnvoll, bei der die Stellischanzeige auch den betrieblichen Zugfolgeabschnitten entspricht.

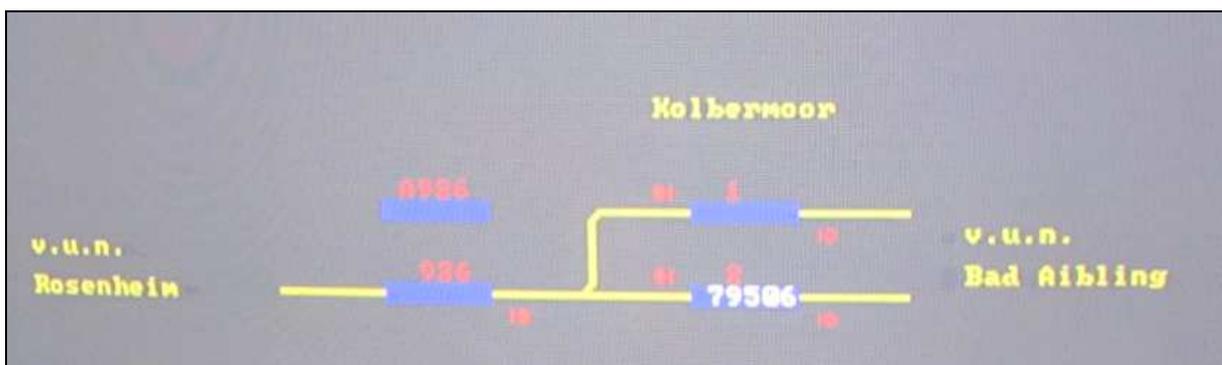
Abb. 9: Monitorbild der ZN-Anlage nach der Zugkollision

In der obigen Abbildung ist das Monitorbild der Zugnummernmeldeanlage des Stellwerks Bad Aibling zum Zeitpunkt des Ereignisses zu sehen. Die Nummer vom Zug 79506 steht im Nummernfeld von Gleis 2 des Bf Kolbermoor – hier endet der Bereich der Zugnummernmeldeanlage. Es existiert keine Zugnummernfortschaltung, so wird die Nummer beim Ver-

lassen des Abschnitts nicht automatisch gelöscht, sondern ist manuell aus dem Feld zu entfernen.

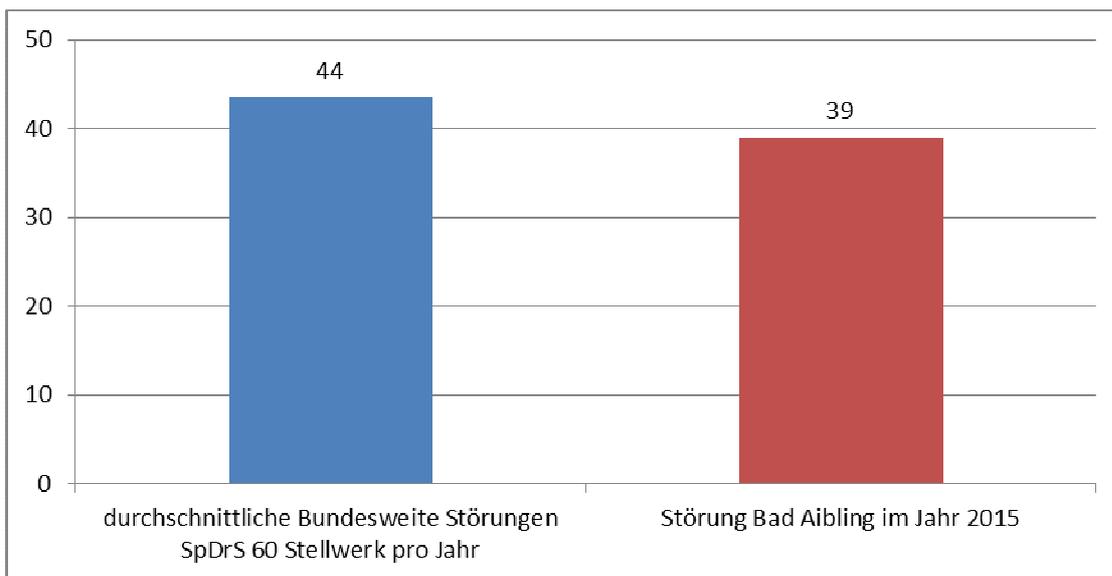
Abb. 12: Störungen SpDrS-60-Stellwerk pro Jahr, bundesweite Daten

Stellwerks, im speziellen bzgl. der Fahrwege der Unfallzüge, geprüft. Im Sinne der Ril 482.9001A07 – „Signalanlagen bedienen“ – ist die Störung eine Unregelmäßigkeit mit Auswirkungen auf den Bahnbetrieb. Es wurden keine Häufungen und Unregelmäßigkeiten festgestellt, die eine Fehlfunktion des Stellwerks offenbaren.

Ein Vergleich der Störanfälligkeit zu anderen Stellwerken der gleichen Bauform ist aufgrund der unterschiedlichen Stellwerksgrößen und der Verwendung von verschiedenen signaltechnischen Fahrweegelementen nur bedingt möglich.

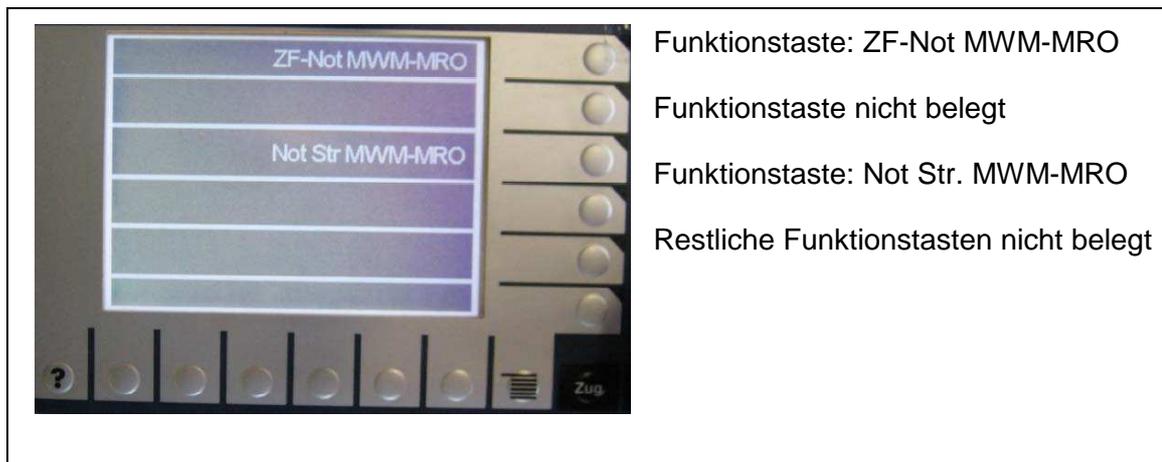
Abb. 16: Detail Wenzel-Display mit Funktionstasten, ohne Notruf-Taste

Zum Absetzen von Nothaltaufträgen liegt dem Fdl Bad Aibling ein „Merkblatt zum Bedienen von Notrufen“ vor. Hiernach sind zur Auslösung eines Nothaltauftrages folgende Bedienhandlungen auszuführen:

1. Drücken Sie die Taste **Notruf** und halten diese Taste gedrückt.
2. Danach drücken Sie zusätzlich die Funktionstaste des entsprechenden Notrufs. Lassen Sie beide Tasten wieder los.

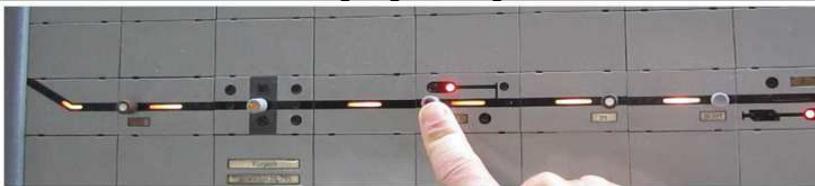
(Unzulässige) Prüfung Blockabschnitt (freie Strecke) Zbk 313 – Esig A 200 Bf Kolbermoor durch Betätigung der Signaltaste Zbk 313

Es erscheint eine rückwärtige Gleisausleuchtung bis Höhe Esig (der Gegenrichtung) F des Bf MBI, weiter Gleisausleuchtung bis zum Ende der Stellischanzeige mittlere Ebene links, Fortsetzung des Blockabschnitts in der oberen Ebene rechts ...

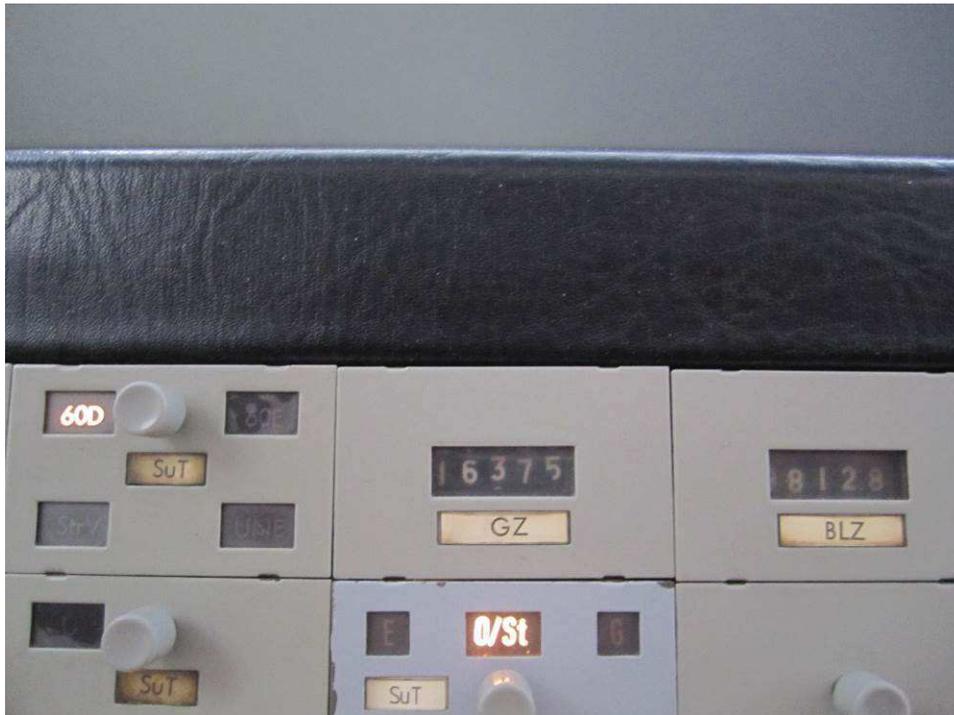
Eine detaillierte Betrachtung und Erläuterung hierzu findet sich in den Anlagen 17–22.

Die Zählwerksstände wurden vor Ort am Ereignistag von der EUB dokumentiert. Die Zählwerke im Gruppentastenblock des Stelltisches stimmten mit den im Nachweis handschriftlich dokumentierten Einträgen (letzter Eintrag ErsGT für Zug 79505 um 6:45 Uhr – Gesamtzählwerk Stand 16375) überein.

Lfd. Nr.	Beschreibung und Feststellung
B 18	<p>Die Zählwerksstände im Nachweis und im Stelltisch stimmen beim Eintreffen der EUB im Stellwerk Bad Aibling überein.</p> <p>Die nachweispflichtigen Bedienungen sind zeitnah im Nachweis der Zählwerke einzutragen. Dies ist nicht erfolgt. Der nach 07:00 Uhr im Stellwerk eingetroffene Bezirksleiter Betrieb erkundigte sich nach dem Nachweis der zählpflichtigen Handlungen, stellte die Unvollständigkeit fest und ermöglichte dem Fdl die Zählwerksstände nachzutragen. Die Eintragungen wurden nach der Erinnerung des Fdl geführt. Der Vordruck wurde bis auf die Spalte Grund/Unterschrift ausgefüllt.</p>

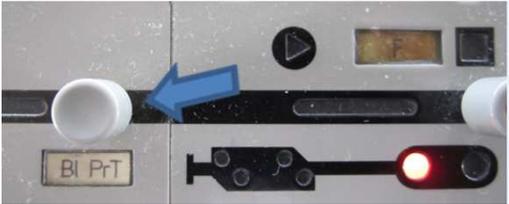
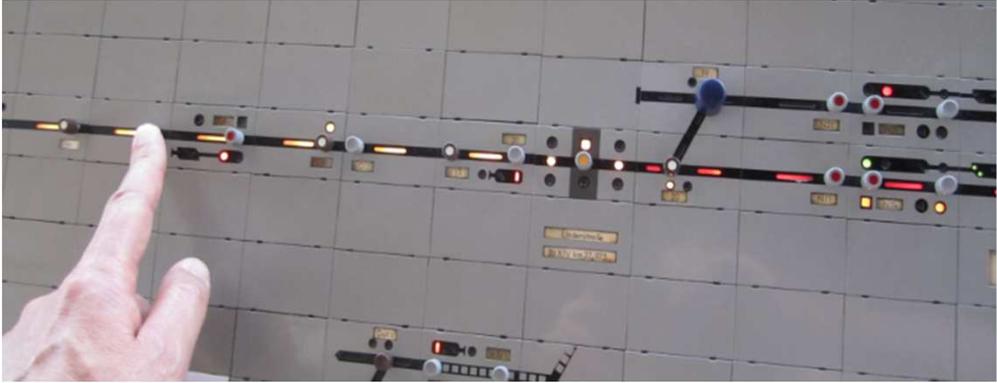
1 A	Strecke Bad Aibling - Kolbermoor	Signalmäßige Ausfahrt von Bf Bad Aibling nach Bf Kolbermoor ist gestellt; Die Blockabschnittsprüftaste für die Ausfahrt Bf Bad Aibling wurde bedient	Die Gleisausleuchtung (Blockabschnitt Bf Bad Aibling Höhe Esig der Gegenrichtung bis Zbk 313) ist identisch mit der am 14.06.2016 ermittelten Ausleuchtung nach Schritt 4. Auch die am 14.06.2016 festgestellten Gleisausleuchtungen der Schritte 5 bis 7 sind bei stehendem Ausfahrtsignal Bf Bad Aibling identisch.

<p>Ergebnis: die Gleisausleuchtungen bei Einzelräumungsprüfung (Blockabschnittsprüfung) zwischen den Bf Bad Aibling und Bf Kolbermoor sind identisch, unabhängig davon, ob keine Ausfahrt oder eine Ausfahrt in Bf Bad Aibling oder alternativ Bf Kolbermoor gestellt ist.</p>

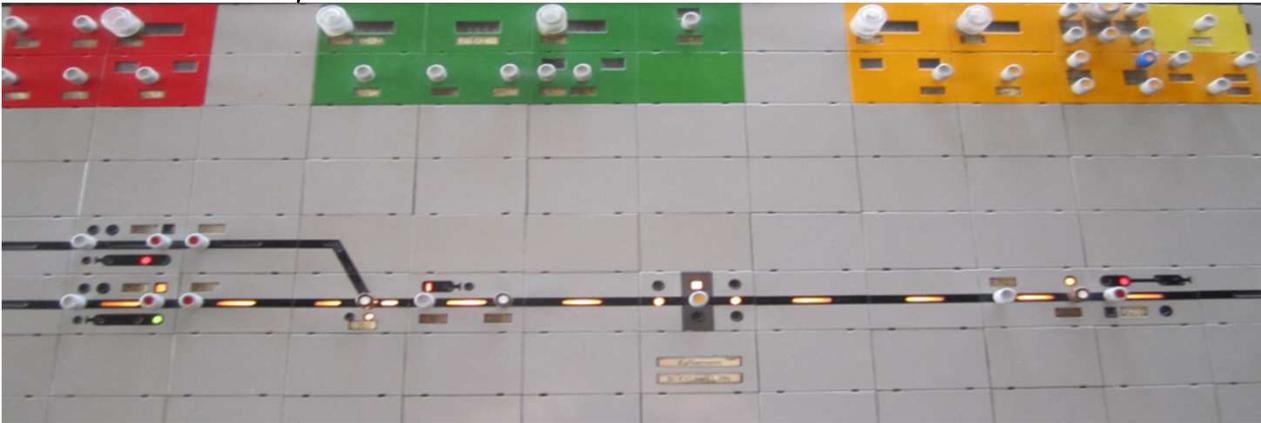
<p>2 A</p>	<p>Strecke Bad Aibling - Kolbermoor</p>	<p>Signalmäßige Ausfahrt von Bf Kolbermoor aus Gleis 2 nach Bf Bad Aibling wurde durch Drücken der Start- und Zieltaste eingestellt; Zbk 313 und 314 sind festgelegt</p>	<p>die Strecke Bf Bad Aibling - Bf Kolbermoor ist frei</p>

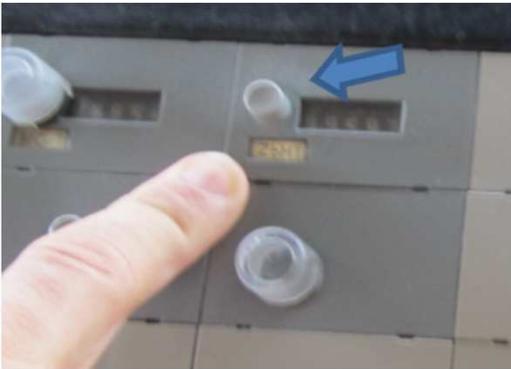
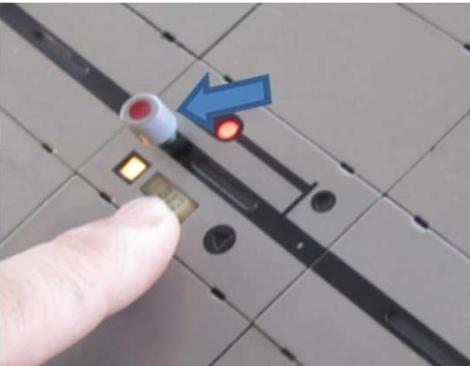
<p>Strecke Bad Aibling - Kolbermoor</p>	<p>Signalmäßige Ausfahrt von Bf Kolbermoor aus Gleis 2 nach Bf Bad Aibling wurde durch Drücken der Start- und Zieltaste eingestellt; Zbk 313 und 314 sind festgelegt; die Strecke Bf Bad Aibling - Bf Kolbermoor ist frei; ZbHT und Signaltaste Zbk 313 wurden bedient</p>	<p>Keine Auswirkung; die Festlegung der Zentralblocksignale bleibt bestehen - jedoch wurde eine Nummer im Zählwerk registriert</p>

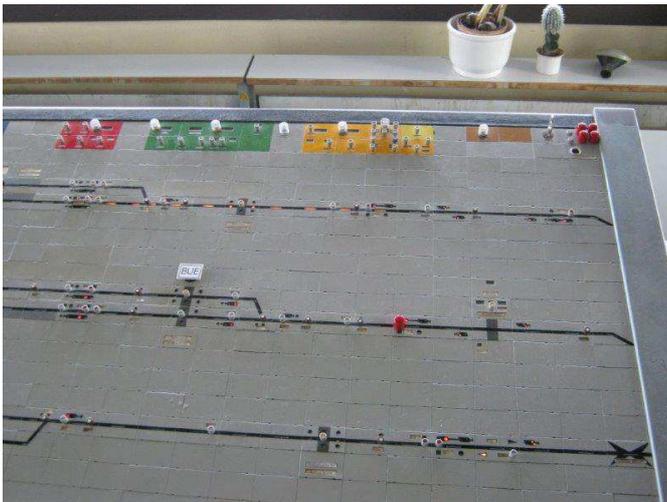
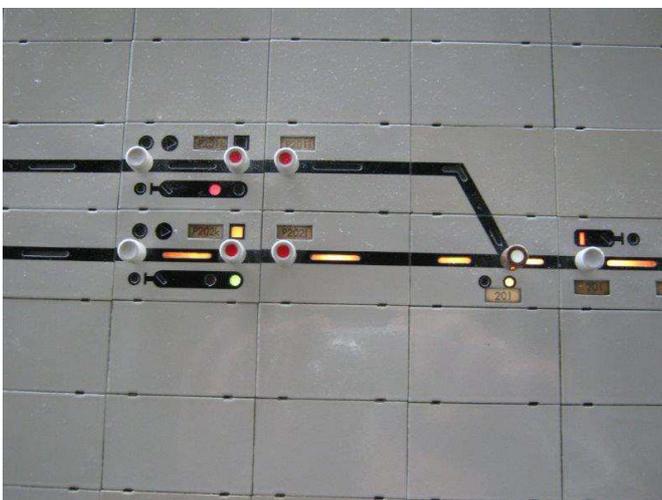
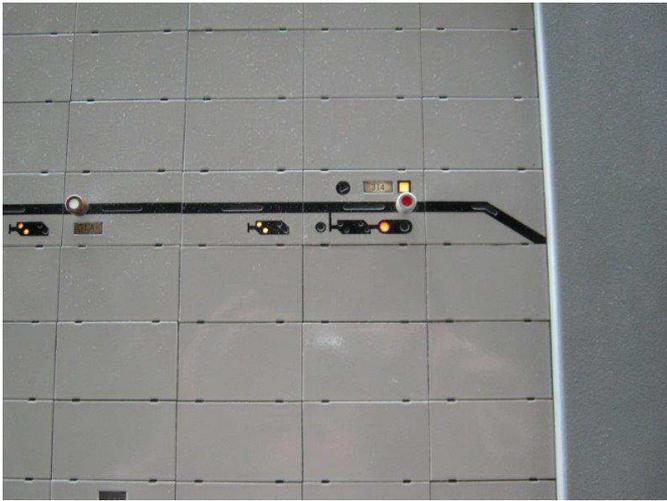
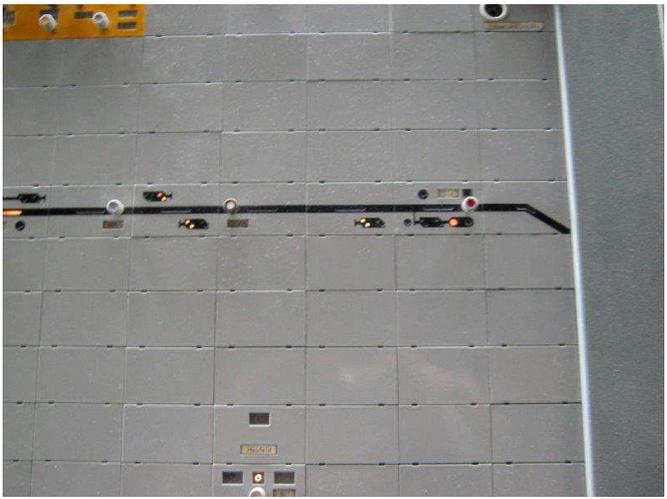
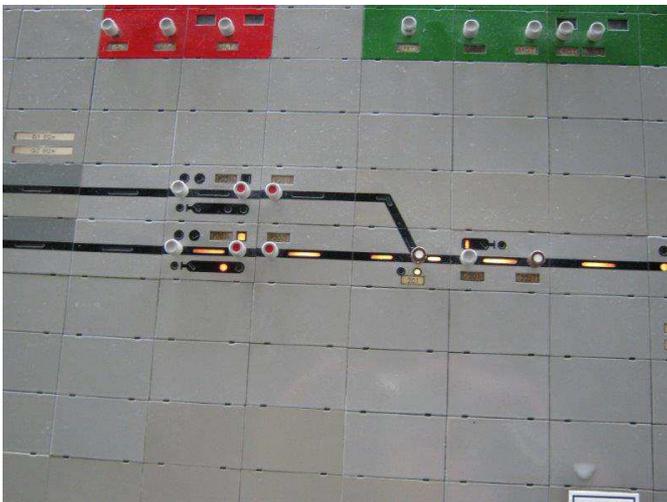
bei freigegebener Ausfahrt aus MKMR in Richtung MBAI (Asig P 202 in Fahrtstellung), wird mit Bedienung der ZbHT plus Signaltaste Zbk 314, auch wenn zuvor die Bedienung ZbHT plus Signaltaste 313 nicht erfolgte, die Festlegung der Zbk-Signale 314 und 313 aufgelöst und die Ausfahrt Bf NKMR fällt auf Halt (Festlegung der Ausfahrtzugstraße bleibt bestehen, BÜ 32,396 bleibt geschlossen)

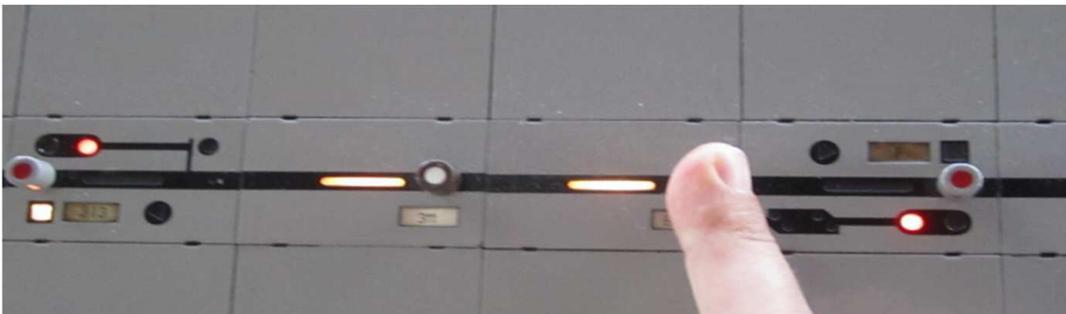
2.1. (unzulässige) Prüfung Blockabschnitt (freie Strecke) Bf MBAI – Zbk 313

Gleisausleuchtung des gesamten Blockabschnitts vom Esig (der Gegenrichtung) F des Bf MBAI bis Zbk 313, also in Ordnung.

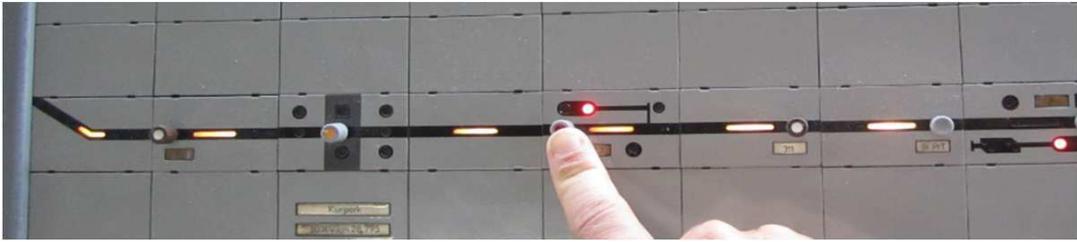
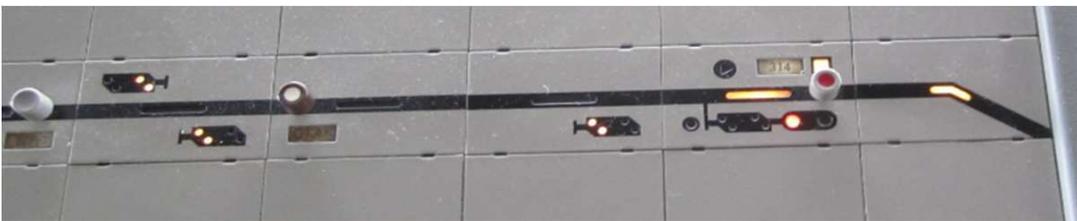
2.2. (unzulässige) Prüfung Blockabschnitt (freie Strecke) Zbk 313 - Esig A 200 Bf MKMR durch Betätigung der Signaltaste Zbk 313

Es erscheint eine rückwärtige Gleisausleuchtung bis Höhe Esig F des Bf MBI (= Esig der Gegenrichtung), weiter Gleisausleuchtung bis zum Ende der Stelltschanzeige mittlere Ebene links, Fortsetzung des Blockabschnitts in der oberen Ebene rechts ...

der Blockabschnitt wird aber nicht, wie erforderlich, bis zum Esig A 200 des Bf MKMR ausgeleuchtet, sondern nur bis Höhe des Zbk 314 (=Zbk der Gegenrichtung), also fehlerhafte (da unvollständig) Stelltschanzeige des Blockabschnittes Zbk 313 – Bf MKMR.

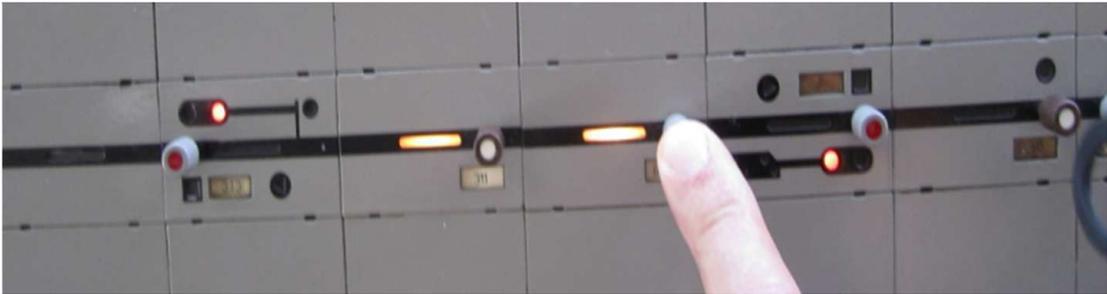
3.1. (zulässige) Prüfung Blockabschnitt (freie Strecke) Bf MBAI – Zbk 313

Gleisaufluchtung des gesamten Blockabschnitts Esig (der Gegenrichtung) F des Bf MBAI bis Zbk 313, also in Ordnung.

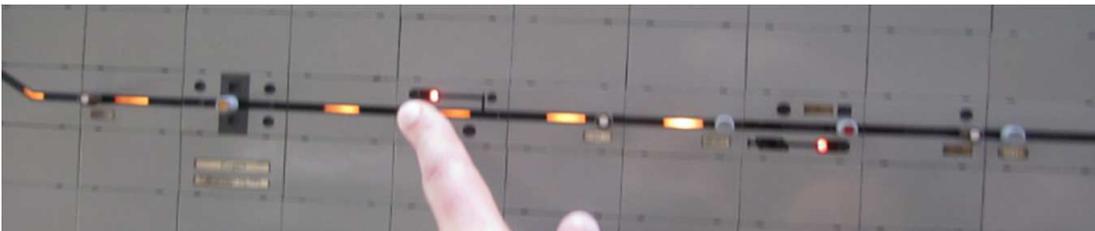
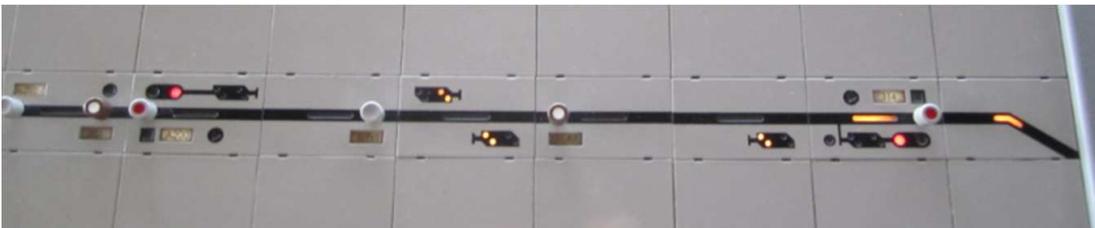
3.2. (zulässige) Prüfung Blockabschnitt (freie Strecke) Zbk 313 – Esig A 200 Bf MKMR

d.h. gleiche fehlerhafte und unvollständige Gleisaufluchtung wie bei Pkt. 2.2.

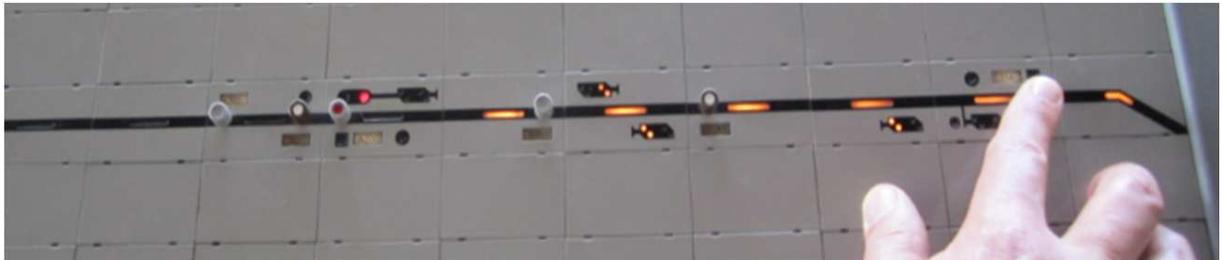
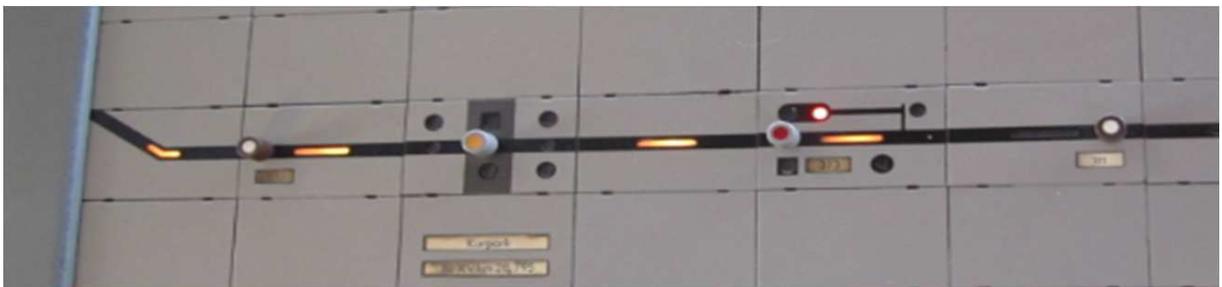
4. Auch bei einer Blockabschnittsprüfung mit ST 314 wird fehlerhaft und unvollständig angezeigt (sinngemäß wie bei Pkt. 2.2 -> rückwärtige Ausleuchtung bis Esig A 200, fehlende Ausleuchtung von Zbk 313 bis Esig F)

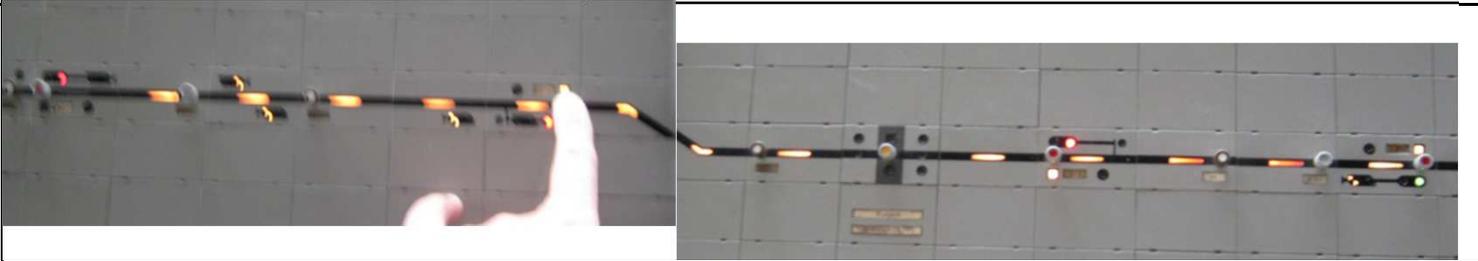
2	Strecke Kolbermoor - Bad Aibling	Signalmäßige Ausfahrt von Kolbermoor aus Gleis 2 nach Bad Aibling wurde eingestellt, eine Zugfahrt von MKMR nach MBAI findet statt	Zug belegt den Zugfolgeabschnitt Zbk 314 – MBAI; wird bei angezeigter Belegung Höhe Zbk 313 – MBAI die ST 314 gedrückt, so erfolgt (bei festgelegtem Zentralblock, daher unzulässig) eine Freianzeige Zbk 314 – Höhe Zbk 313, obwohl der Zugfolgeabschnitt belegt ist.

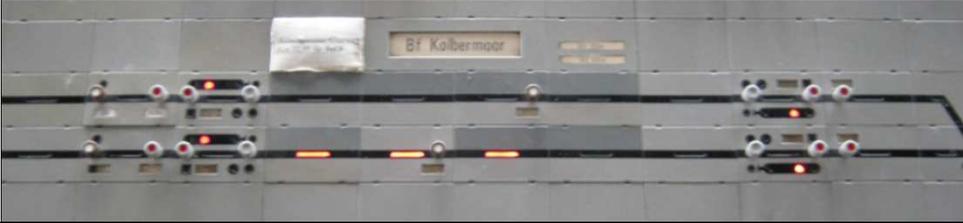
5	Bf Kolbermoor	Simulation ohne Zugfahrt	GI 202 Belegung über eine der beiden Ansteuerungen, es müssten alle 5 Felder weiter rot ausgeleuchtet sein (mit nur noch einer Lampe pro Feld), tatsächlich werden aber 2 Felder völlig dunkel

zu 4 bis 7	Strecke Kolbermoor - Bad Aibling	Belegtanzeigen erfolgen pro Tischfeld durch zwei rote Lampen, diese sind getrennt anzuschalten, so dass bei einer Störung einer der beiden Anschaltungen immer noch eine rote Lampe in allen Feldern des Abschnittes/Gleises leuchtet	fehlerhafte Rotlampenanschaltung

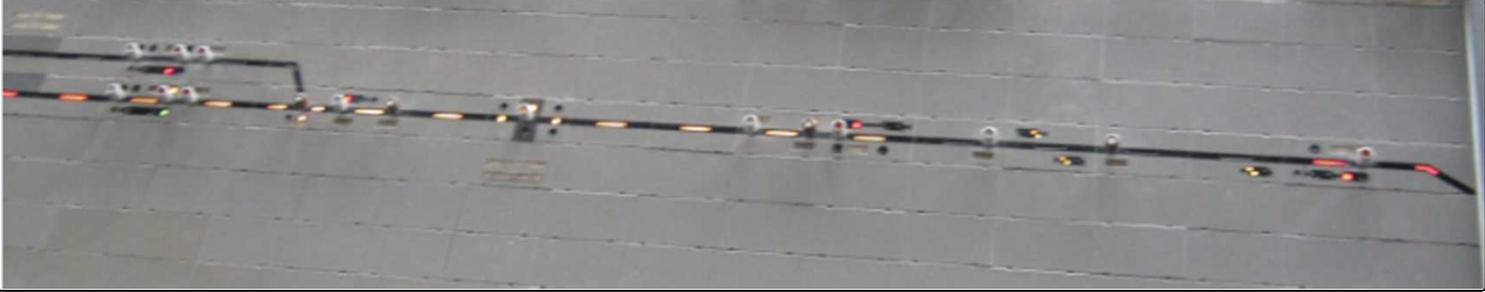
9	Bf Kolbermoor	Simulation ohne Zugfahrt	Ausfahrt P 202 in MKMR steht auf Fahrt, Abschnitt 313 (= Zbk 313 bis Höhe Zbk 314) wird belegt, die Ausfahrt MKMR bleibt auf Fahrt.

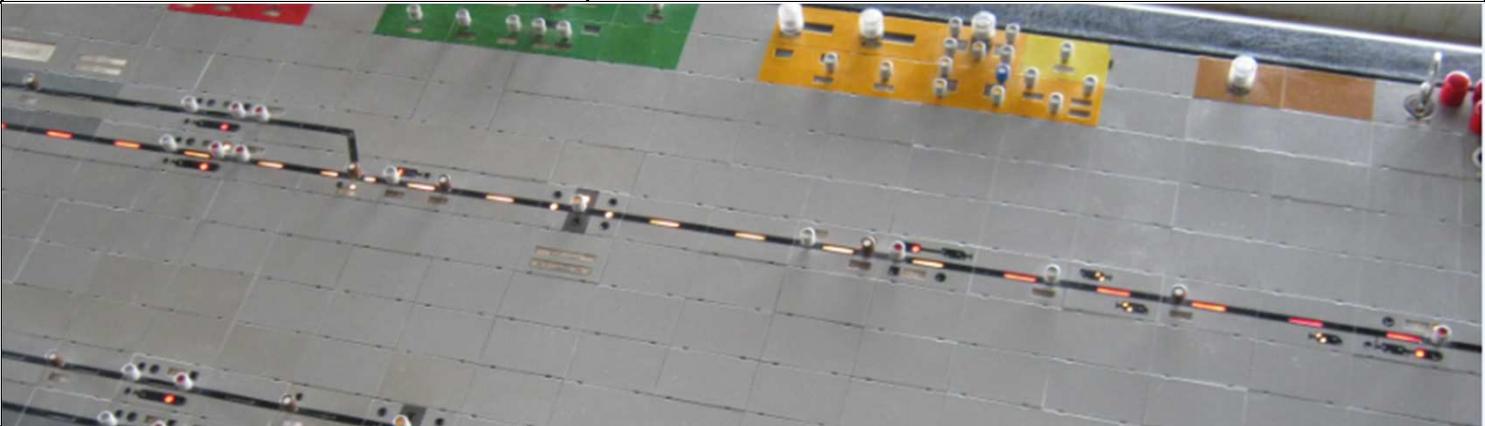
10	Bf Kolbermoor	Simulation ohne Zugfahrt	Ausfahrt P 202 in MKMR steht auf Fahrt, Abschnitt 313 (= Zbk 313 bis Höhe Zbk 314) ist belegt, nun wird zusätzlich der Abschnitt AK (= MNKMR bis Zbk 314) belegt, die Ausfahrt MKMR fällt auf Halt.
