# Untersuchungsbericht

Aktenzeichen: 60uu2017-09/008-3323

## Gefährliches Ereignis im Eisenbahnbetrieb

Ereignisart:	Zugkollision
Datum:	18.09.2017
Zeit:	12:49 Uhr
Bahnhof:	Augsburg Hbf
Gleis:	660
Kilometer:	0,79

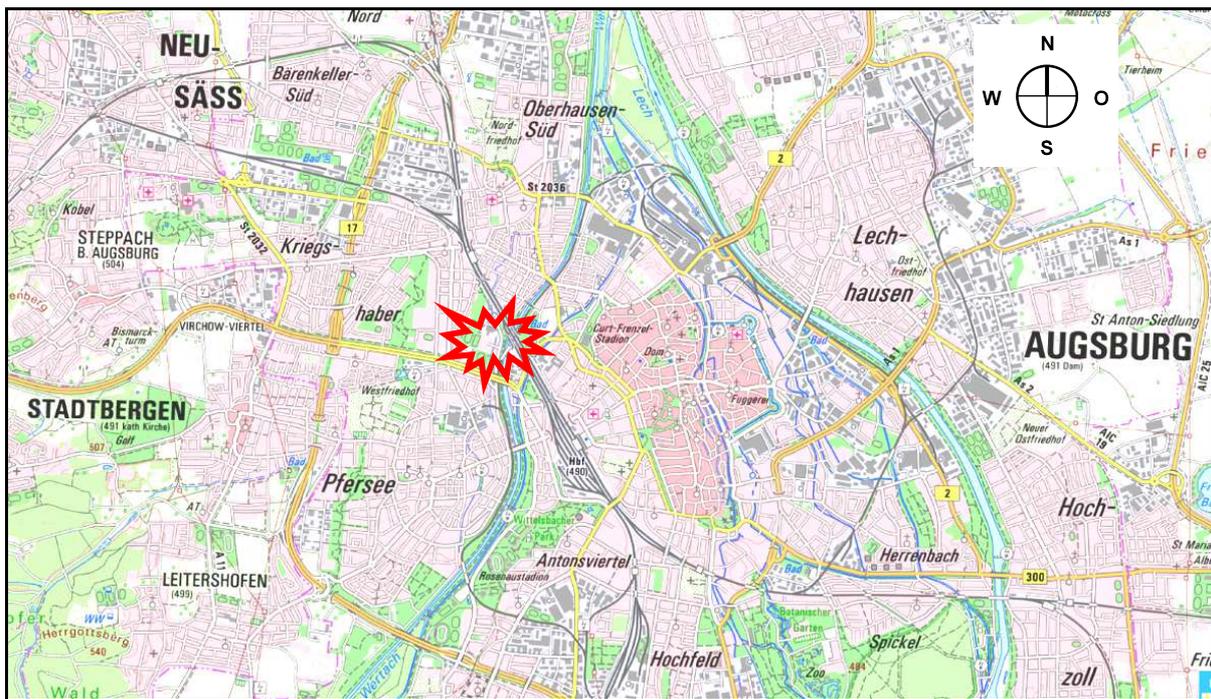
Abb. 2: Lageplanausschnitt

Zur gleichen Zeit nähert sich von Augsburg-Oberhausen kommend die RB 86523 der Bayerischen Regiobahn (BRB) auf dem parallel verlaufenden Gleis 970, um über die Weichenverbindung 967/659 nach Gleis 660 zu wechseln und weiter in den Bahnhofsteil (Bft) Hauptbahnhof einzufahren. Der Triebwagen der BRB kollidiert auf der Weiche 659 mit dem Steuerwagen der Rangierfahrt und drückt diesen aus dem Gleis.

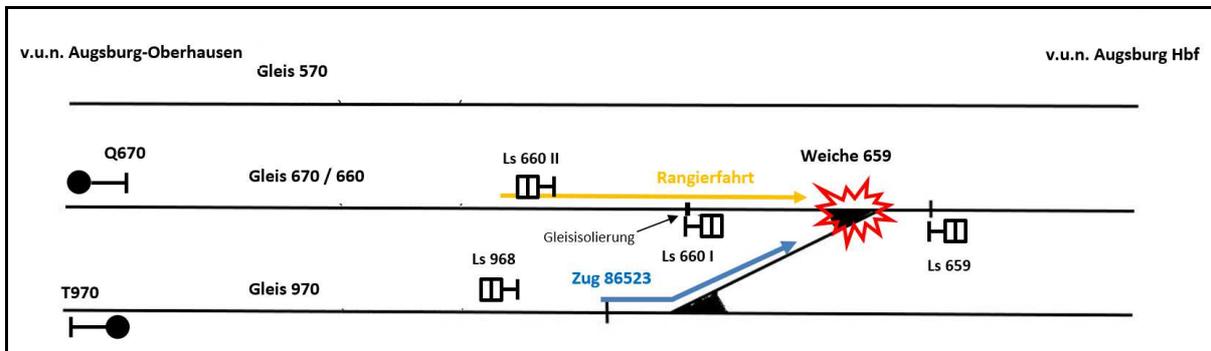
Abb. 3: Systemskizze des Ereignisortes

Der Tf fährt den Fahrzeugverband als Rangierfahrt mit der Lokomotive voraus von Gleis 7 nach Gleis 660 und kommt so zum Halten, dass sich der Führerstand des am Ende befindlichen Steuerwagens in Höhe des Ls 660<sup>l</sup> befindet. Als das vom Steuerwagen Richtung Augsburg Hbf sichtbare Ls 659 auf Sh 1 wechselt, gibt der Rb im Führerstand des Steuerwagens dem auf der Lokomotive befindlichen Tf den Fahrauftrag. Daraufhin setzt sich die Rangierfahrt in Richtung Hbf in Bewegung.
