Untersuchungsbericht

Aktenzeichen: 60uu2015-06/014-3323

Gefährliches Ereignis im Eisenbahnbetrieb

Ereignisart:	Zugentgleisung
Datum:	29.06.2015
Zeit:	21:46 Uhr
Bahnhof:	Hoppegarten (Mark)
Weiche:	49
Kilometer:	16,950

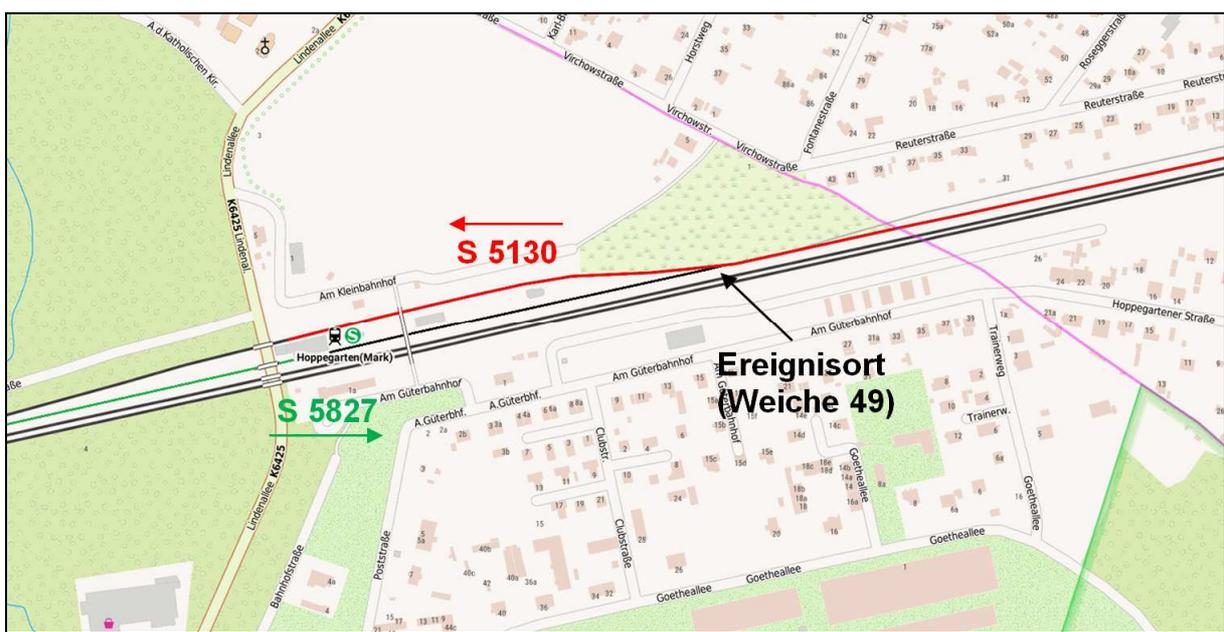
Abbildung 2: Lageplan

Gegen 21:46 Uhr befuhr der Zug S 5130, mit ca. 35 km/h bis 40 km/h und einer Verspätung von ca. 5 bis 6 Minuten die Weiche 49 in km 16,950. Zu diesem Zeitpunkt wurde, trotz noch nicht beendeter Zugfahrt nach Gleis 5, die Fahrstraße x/5 durch Betätigen der Hilfsauflösetaste vorzeitig aufgelöst. Anschließend wurde die Weiche 49 unter dem Zug umgestellt.

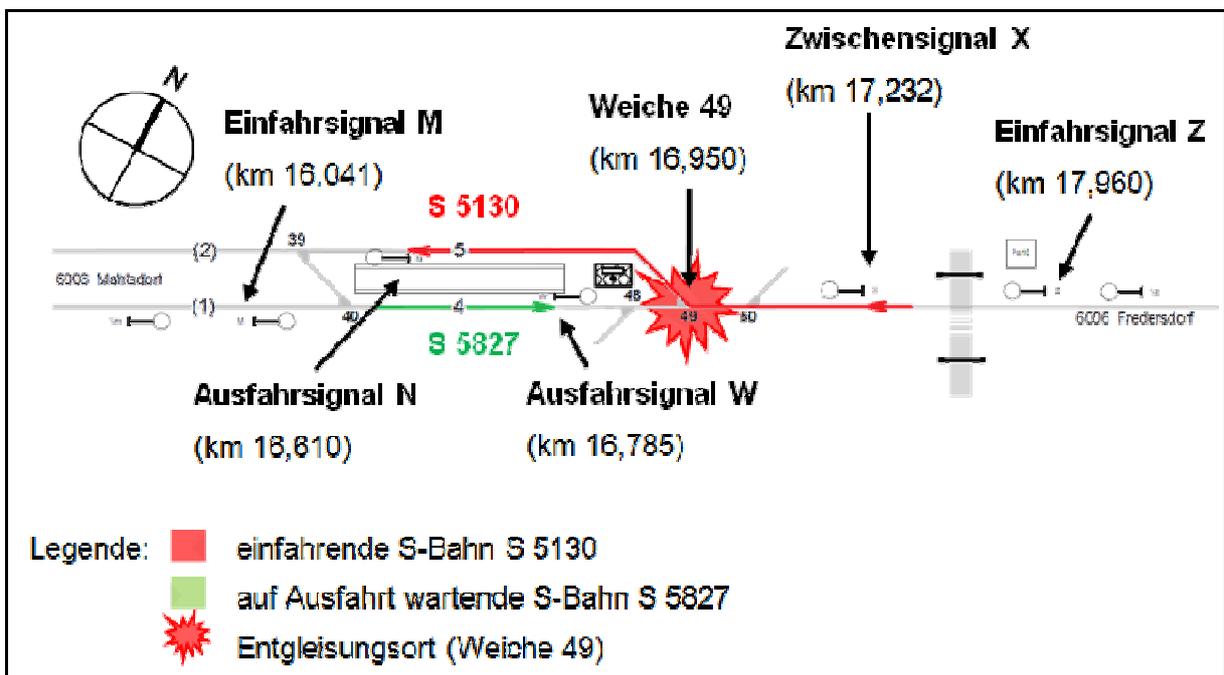
Abbildung 3: Lageskizze

Infolgedessen entgleisten die drei letzten Wagen. Der drittletzte Wagen (482 007) wurde bis zum Wagenkasten in den Schotter gezogen, wodurch die Hauptluftleitung getrennt wurde und der Zug zum Halten kam. Alle Wagen blieben aufrecht stehen.
