# Untersuchungsbericht

Aktenzeichen: BEU-uu2019-04/005-3323

## Gefährliches Ereignis im Eisenbahnbetrieb

| Ereignisart: | Zugkollision |

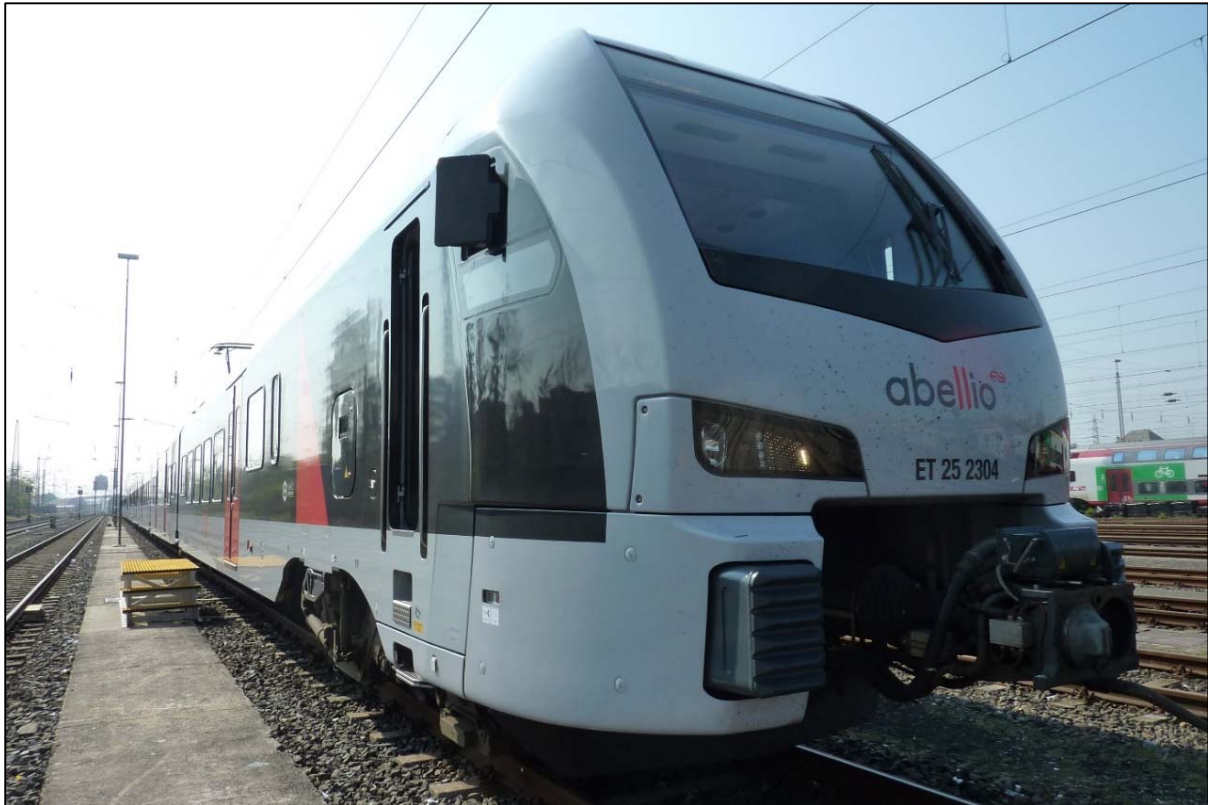
Abbildung 10: Baureihe 1 429

Die Zugfahrt DLR 92365 wurde aus zwei Zuginheiten der Baureihe 1 429/2 429 des EVU Abellio Rail GmbH NRW gebildet. Die beiden je fünfteiligen Elektrotriebzüge des Herstellers Stadler gehörten zur Baureihenfamilie FLIRT (flinker leichter innovativer Regional Triebzug). Die Gesamtmasse des Zuges betrug 362 t bei einer Länge von 182 m. Die vorhandenen 197 Brems-hundertstel waren laut Fahrplan für die anschließende Zugfahrt ausreichend. Technische Mängel am Zug waren nicht erkennbar.

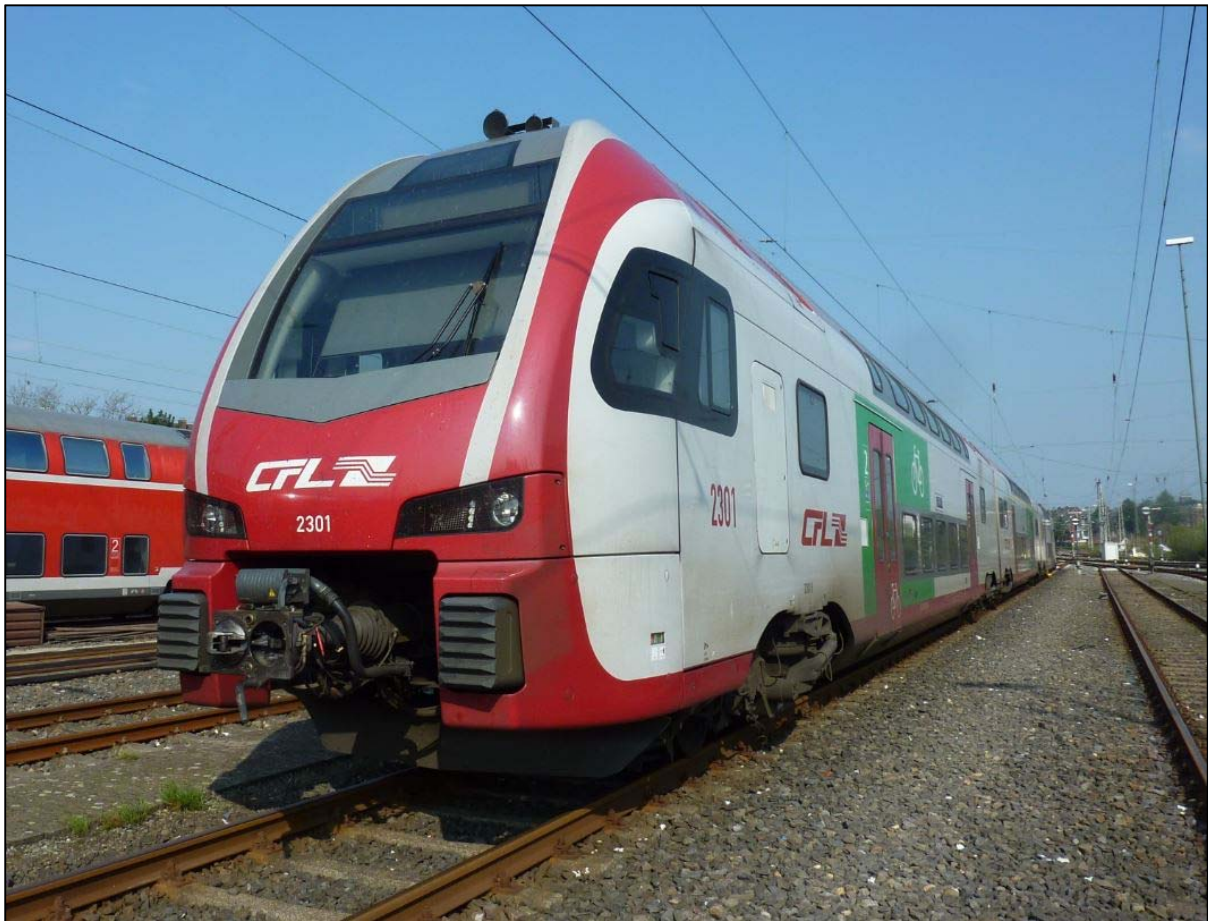
Abbildung 11: Baureihe 2300

Für die Zugfahrt RE-D 5106 kam ein Elektrotriebzug der Baureihe 2300 der Chemins de Fer Luxembourgeois (CFL) mit der Fahrzeugnummer 94 82 0023 011-8 zum Einsatz. Der dreiteilige Doppelstockzug KISS (komfortabler innovativer spurtstarker S-Bahn-Zug) des Herstellers Stadler verfügte über eine Gesamtmasse von 192 t und eine Länge von 80 m. Die vorhandenen 196 Bremsdruckstellen waren laut Fahrplan für die anschließende Zugfahrt ausreichend. Bei den Untersuchungen des Fahrzeugs wurde kein technischer Mangel festgestellt. Im Rahmen der Überprüfung der PZB Fahrzeuginrichtung wurde jedoch erkannt, dass wegen eines Defektes am Aufzeichnungsgerät im führenden Fahrzeug die Fahrdaten nicht ausgelesen werden konnten. Dies hatte keinen Einfluss auf die Funktion der PZB Fahrzeuginrichtung. Die EFR Daten konnten im weiteren Verlauf der Untersuchungen aus dem Aufzeichnungsgerät des in Fahrtrichtung hinteren Führerraums ausgewertet werden.

Beide Triebzüge wurden bei der Zugkollision beschädigt. Während sich die Schäden von DLr 92365 ab dem zweiten Wagen über die linke Seite der ersten Zugeinheit 25306 verteilten, waren die Beschädigungen an RE-D 5106 bei Zug RE-D 5106 in erster Linie im Bereich des vorderen Führerraums des Elektrotriebzuges CFL 2300 zu finden. Das vordere Drehgestell des ersten Wagens war vollständig entgleist.
