*Ministero delle Infrastrutture e dei Trasporti*

DIREZIONE GENERALE PER LE INVESTIGAZIONI FERROVIARIE E MARITTIME

## **RELAZIONE DI INDAGINE**

**SULL'INCONVENIENTE AL TRENO 3950 DEL 30.06.2015, ARRESTATOSI  
IN LINEA PER PRESENZA DI UN AUTOBUS SULLA SEDE FERROVIARIA  
IN CORRISPONDENZA DEL PL km 140+487 DELLA LINEA  
CAGLIARI - MACOMER**

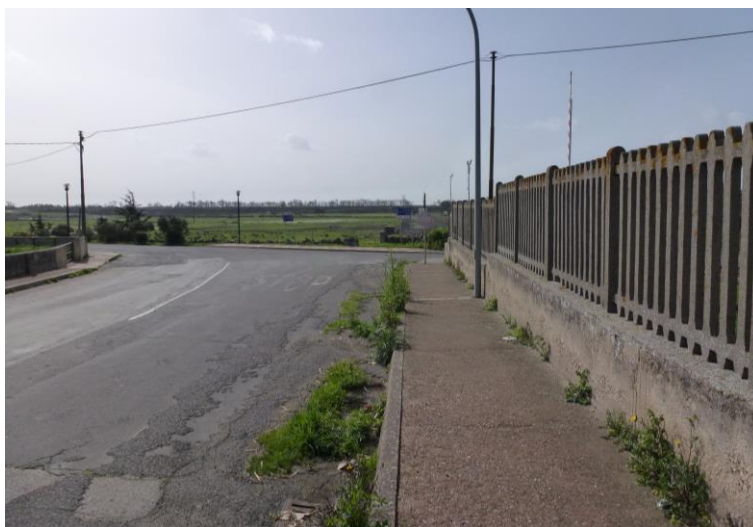
*Figura 8 - Vista della direttrice (via Leonardo da Vinci) parallela alla linea ferroviaria in approccio al PL 140+487*

Al PL 140+487 si accede transitando lungo una direttrice parallela alla linea ferroviaria, via Leonardo da Vinci, (cfr. *Figura 8*) oppure percorrendo l'itinerario in direzione ortogonale alla linea ferroviaria su via Cimitero (cfr. *Figura 9*).

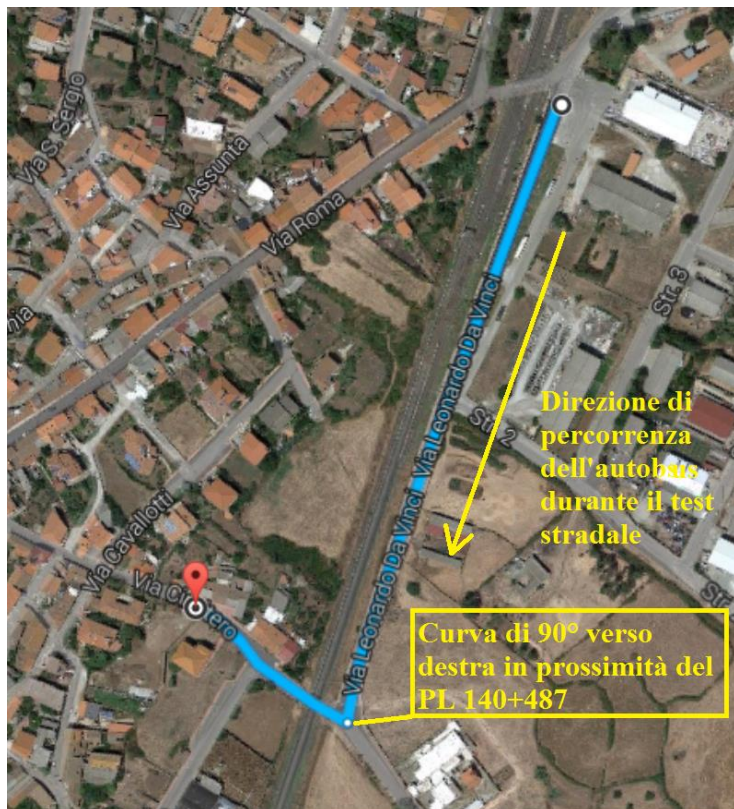
Figura 14 - Veduta aerea del percorso (in blu) seguito dall'autobus di linea dell'ARST il giorno 30 giugno 2015

L'autobus ARST percorre il proprio itinerario sulla via Leonardo da Vinci (da Figura 15 a Figura 20), parallela alla sede ferroviaria, avvicinandosi all'incrocio con via Cimitero. In Figura 14 è evidenziata la curva a gomito che l'autobus deve effettuare per porsi in allineamento per il corretto attraversamento del PL.

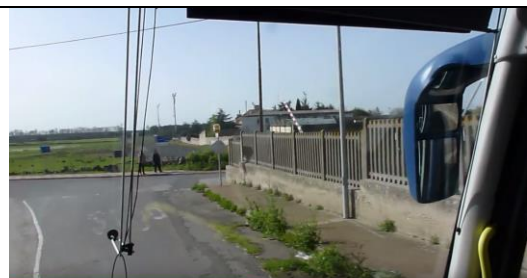
Figura 22 - Autobus in approccio all'incrocio prima di instradarsi nel PL: è visibile la movimentazione in chiusura delle barriere

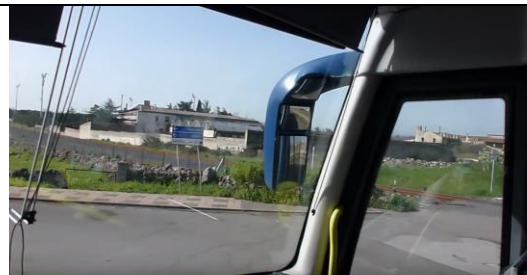
Figura 24 - Inizio della manovra di istradamento dell'autobus

L'autobus inizia la manovra di svolta a destra (Figura 23), provenendo da via Leonardo da Vinci su via Cimitero. Per poter effettuare la curva l'autobus è costretto a invadere la corsia di senso opposto della marcia (cfr. Figura 24 e Figura 25). Durante la manovra di svolta, la lanterna semaforica non è visibile attraverso il vetro della portiera del mezzo (cfr. Figura 26) e, a manovra completata, il mezzo ha superato l'angolo di visibilità della lanterna semaforica, che rimane invisibile anche attraverso il vetro della portiera del mezzo (cfr. Figura 27). La manovra di svolta si conclude nell'area compresa tra le barriere del PL e la lanterna semaforica non è visibile dal posto di guida. Il test stradale effettuato in data 23.02.2016 ha evidenziato che per la manovra di svolta a destra l'autobus impiega dai 15 ai 20 secondi.

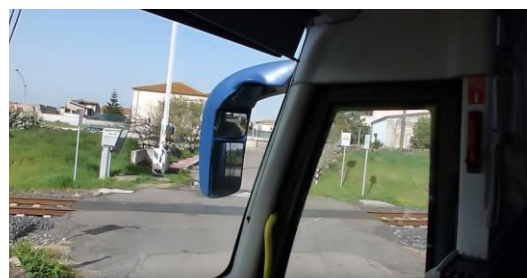
Figura 26 - L'autobus completa la curva di allineamento in direzione ortogonale al PL

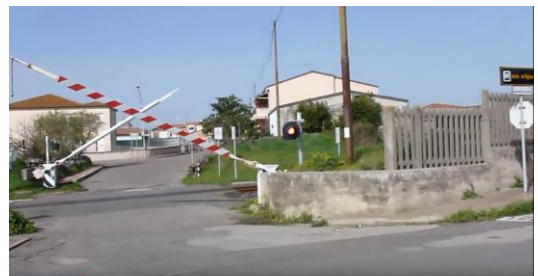
Figura 31 –Barriere in fase di movimentazione

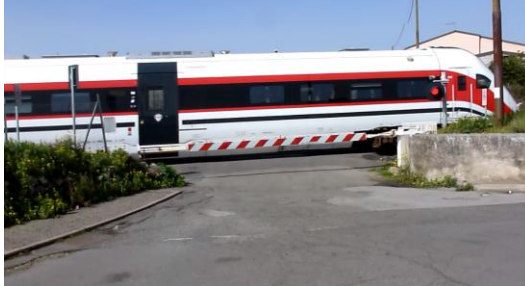
| <p><b>13. Ore 08:35:00 – Ripresa dell'esercizio</b></p> <p>Il DCO di Cagliari impartisce il comando di apertura del PL. L'autobus libera la sede ferroviaria.</p> <p>Il treno 3950 riparte con autorizzazione da parte del DCO in seguito a richiusura delle barriere del PL.</p> | <p><i>Figura 34 – Treno che occupa la sede del PL, precedentemente liberata</i></p> |

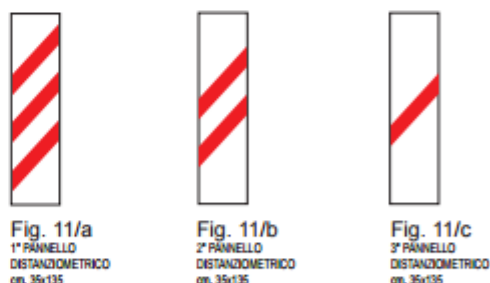
Figura 35 - Pannelli di avviso distanziometrico da un PL con barriere  
(fonte: Regolamento di esecuzione e di attuazione del Nuovo Codice della Strada)

Causa indiretta dell'evento sono le caratteristiche della segnaletica stradale verticale e orizzontale. Alla data dell'evento la Commissione ha constatato l'assenza della segnaletica stradale sulle vie di approccio al PL prevista dall'art. 87 del D.P.R., 16/12/1992 n° 495, G.U. 28/12/1992 (Regolamento di esecuzione e di attuazione del nuovo codice della strada) che prevede (Figura 35, Figura 36 e Figura 37):

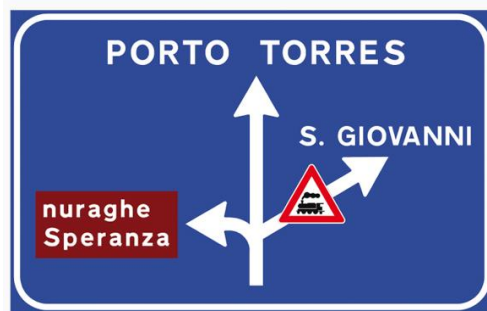
Figura 37 - Segnale di preavviso con passaggio a livello su diramazione  
(fonte: Regolamento di esecuzione e di attuazione del Nuovo Codice della Strada)

*7. In prossimità di una diramazione stradale su cui esiste un passaggio a livello con o senza barriere, a distanza inferiore a quella prescritta per l'impianto del primo segnale di pericolo, si deve fare uso di uno dei segnali specifici di pericolo, di formato piccolo, inseriti nei segnali di preavviso di intersezione, da apporre sulla strada non interessata dall'attraversamento ferroviario a cura e spese dell'ente proprietario della stessa, ad una distanza dall'intersezione non inferiore ai valori di cui all'articolo 126, comma 2 (fig. II.240)"*
