Ministero delle Infrastrutture e dei Trasporti

DIREZIONE GENERALE PER LE INVESTIGAZIONI FERROVIARIE E MARITTIME

**RELAZIONE DI INDAGINE
SULLA COLLISIONE TRA MEZZI D'OPERA
NELLA TRATTA FORTEZZA - BRESSANONE
DELLA LINEA VERONA – BRENNERO
IN DATA 25.04.2017**

14 dicembre 2017

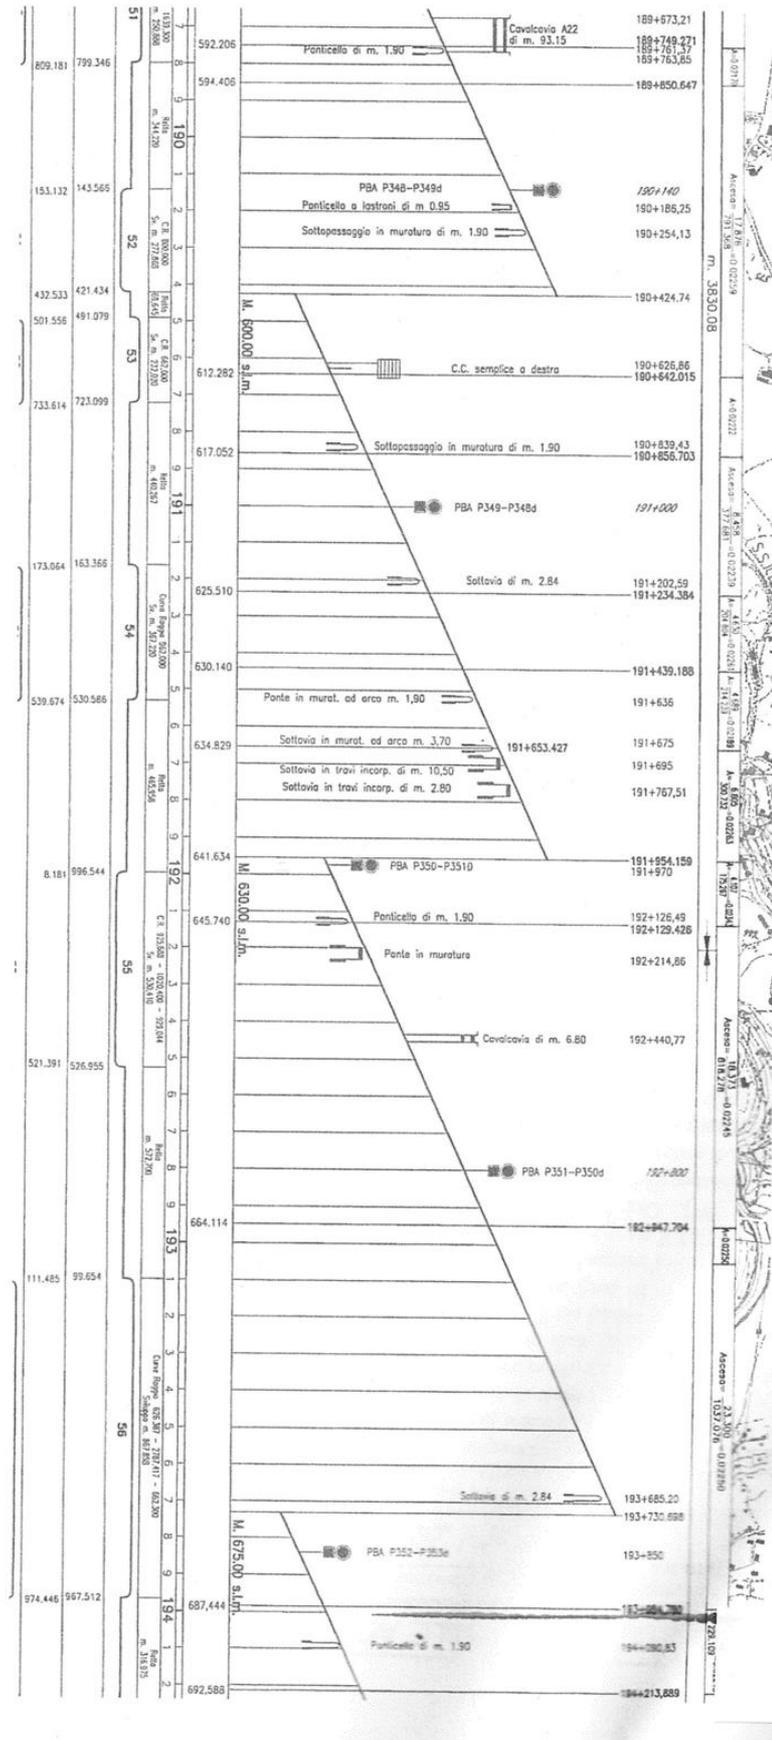
Figura 1 - Profilo longitudinale della linea

Come detto sopra il 25 aprile erano in corso lavori di rinnovamento con risanamento del binario pari sulla tratta Fortezza-Bressanone della linea Verona –Brennero, tratta che presenta una pendenza del 22,5‰ (**Figura 1**).

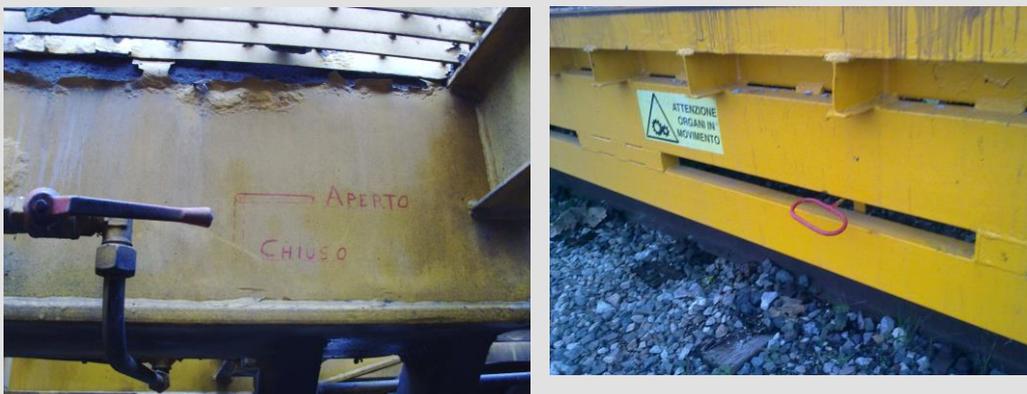
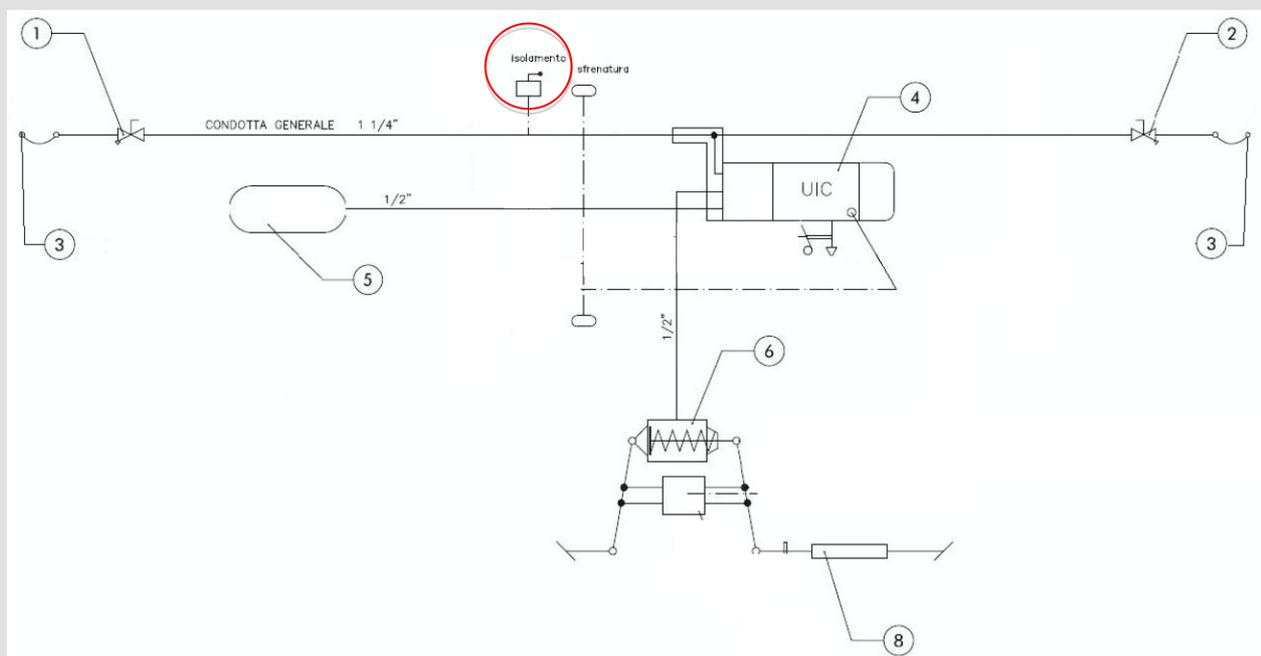
Figura 15 – Manuale d'uso e manutenzione – pag.8

La scarsa attendibilità di questo manuale è evidenziata anche dalla presenza di un rubinetto d'intercettazione ubicato addirittura al centro della condotta generale del freno nello schema di pag. 8 (**Figura 15**).
