RAPPORT

Statens Havarikommisjon for Transport
Postboks 213
2001 Lillestrøm
Telefon: 63 89 63 00
Faks: 63 89 63 01
<http://www.aibn.no>
E-post: post@aibn.no

Avgitt dato: 27.07.2007
JB Rapport: 2007/08

Togmateriell:	Godstog
- Type og reg.:	To semitrailervogner Sdgmrs, tyskregistrert, innleid av CargoNet
- Produksjonsår:	
- Motor(er):	
Operatør:	CargoNet AS
Dato og tidspunkt:	21.06.2006
Hendelsessted:	Ingedal stasjon Østfold
Type hendelse:	Lastforskyvning
Type transport:	Gods
Værforhold:	Pent vær
Lysforhold:	Natt
Føreforhold skinner:	Tørre
Antall om bord:	1, lokfører
Personskader: ingen	
Skader på materiell:	Skader på semihenger, skader på KL anlegg og infrastruktur
Andre skader:	Skader på støttebukk
Lokomotivfører:	
- Kjønn og alder:	
- Utdanning: Lokomotivfører	
- Erfaring:	
Informasjonskilder:	Jernbaneverket, CargoNet AS, CargoNet AB og havarikommisjonens egne undersøkelser.

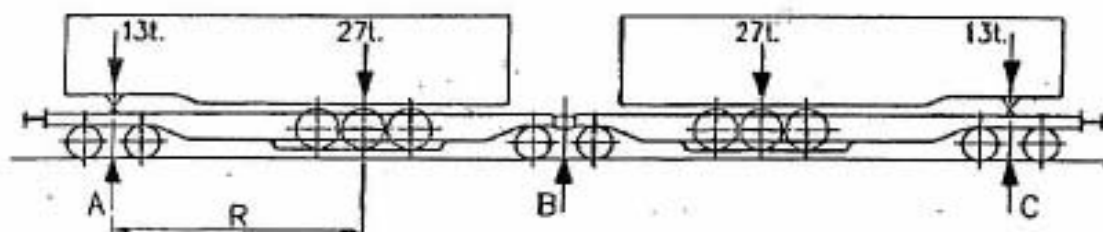
Vognene nr 3368 495 551 8 og 3368 4955 273 0 ble tatt ut av togstammen for nærmere undersøkelse, samt besiktigelse av skadene på lasten. Det viste seg at støtdebukken på den ene av vognene var umulig å låse på grunn av manglende smøring (fett). Som tidligere beskrevet var den andre semihengeren ikke festet i kingpin, og semihengeren hadde forskjøvet seg på støtdebukken.

Figur 4: Viser hvordan semihengere plasseres på vognen.

Dagens rutiner for vedlikehold av støttebukk på godsvogn for semihenger og kontroll av lastsikring før avgang har i denne hendelsen vist seg å være mangelfulle. Statens havarikommisjon for transport tilrår Statens jernbanetilsyn å vurdere å pålegge Cargonet AS å endre rutiner for kontroll/ettersyn av støttebukk.
