JB 2008/02

RAPPORT OM ALVORLIG JERNBANEHENDELSE SJOA ST DOVREBANEN 15.08.2006 TOG 45 OG 47

Avgitt dato: 11.04.2008
JB Rapport: 2008/02

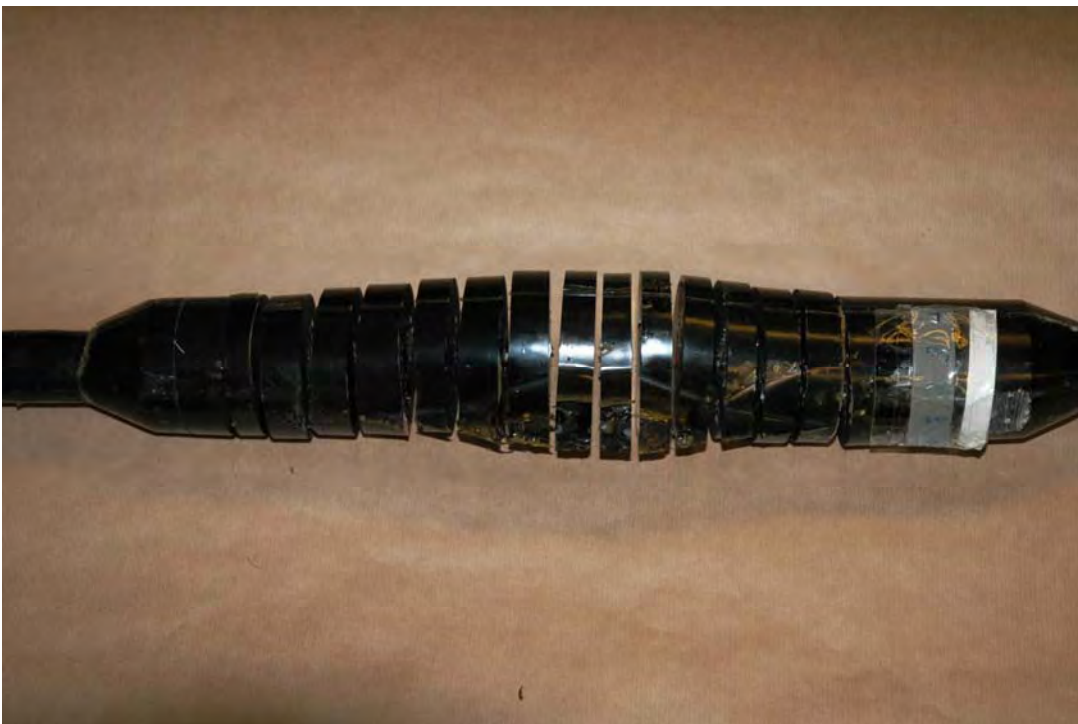
Kabelmuffen ble sesjoner i 15 skiver, Figur 1, disse ble slipt lett og polert for videre undersøkelser visuelt og med stereolysmikroskop. Et oversiktsbilde av snittflatene er vist i Figur 2.

Figur 1 Oversiktsbilde av kabelmuffe etter seksjonering.

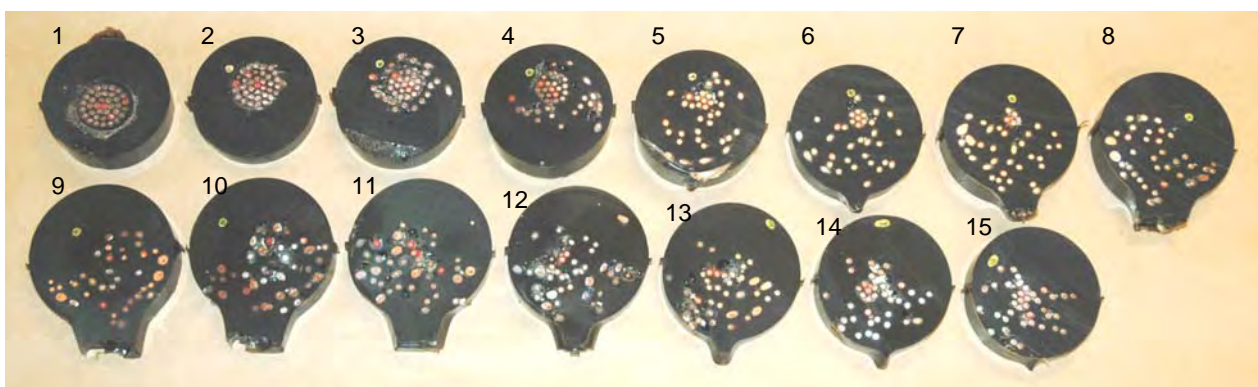
Figur 2 Oversiktsbilde av samtlige 15 snittflater gjennom kabelmuffen.

Snittflatene ble undersøkt visuelt med tanke på å avdekke avvik. Som vist i Figur 3a-c kunne det observeres betydelig porøsitet langs flere ledere.

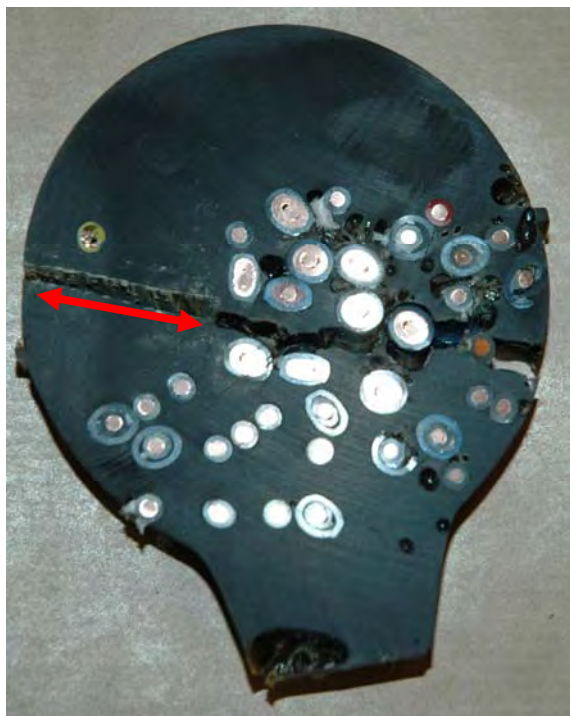
Figur 5 Oversiktsbilde av snitt nummer 10 i Figur 2 etter oppbryting. Rød pil angir snitt benyttet som bruddanviser.
