Schlussbericht

der Unfalluntersuchungsstelle Bahnen und Schiffe

über **der Beinaheunfall zwischen einer
Rangierbewegung und dem Zug
27361**

in **Frauenfeld**

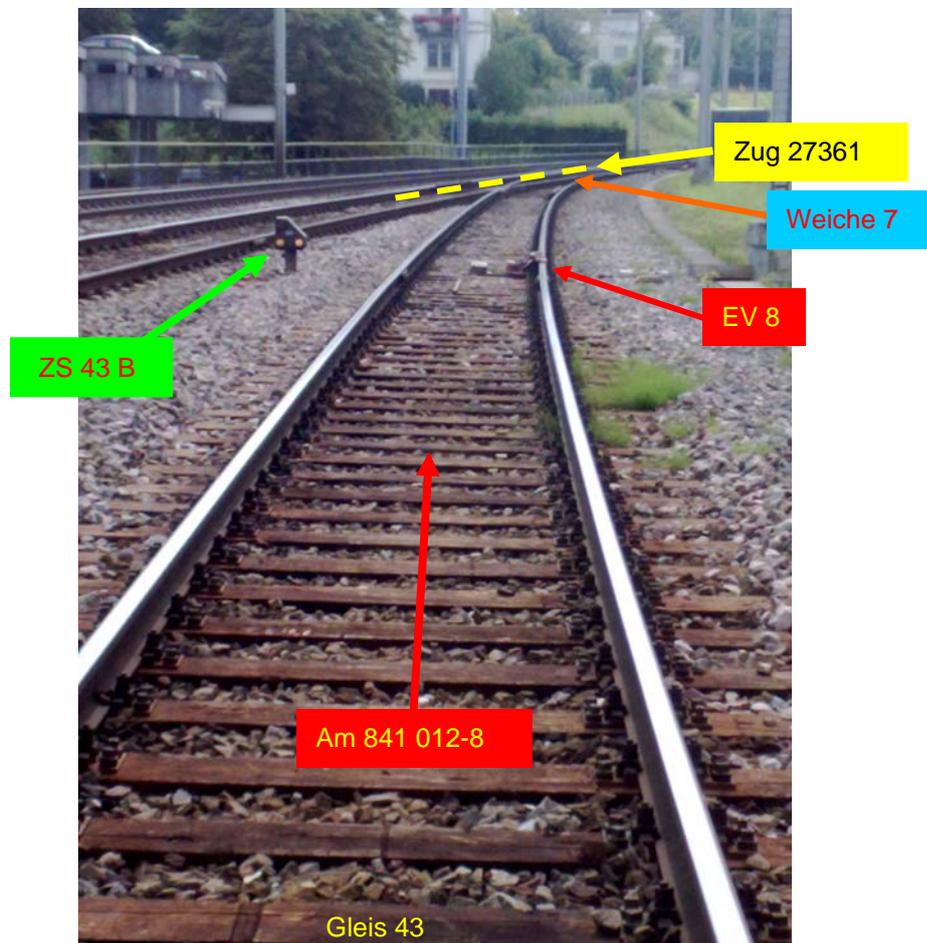
Die Lok Am 841 stand auf dem Gleis 4 still. Der Rangierleiter (RI) verlangte beim Fahrdienstleiter eine Rangierfahrstrasse Gleis 4 – Gleis 13 (Zuckerfabrik). Als das Zwergsignal 4B offen war, fuhr die Rangierbewegung Richtung Gleis 13 los. Der Rangierleiter befand sich vorne links auf dem Trittbrett der Lok Am 841. Der Rangierleiter übersah das "Fahrt mit Vorsicht" zeigende Zwergsignal 54B.

Als die Lok sich auf der Höhe des Haltzeigenden ZS 43B, bzw. Entgleisungsvorrichtung EV 8 befand, hörte der Lokführer einen Schlag und leitete sofort die Schnellbremsung ein. Die Am 841 überfuhr die aufliegende Entgleisungsvorrichtung EV 8 und kam vor der Weiche 7 zum Stillstand. Die Lok entgleiste nicht. Der Lokführer des Zuges 27361 bemerkte, dass eine Lok vor der Weiche stand. Er leitete sofort die Schnellbremsung ein. Der Zug 27361 kam kurz vor der Weiche 7 zum Stillstand.

Die Entgleisungsvorrichtung EV 8 wurde bei diesem Ereignis beschädigt.

Die nicht korrekte Funktion der Entgleisungsvorrichtung EV 8 liegt bei einem Schweißmangel des unteren Stahlstabs der Entgleisungsvorrichtung.

Nach der Mangelfeststellung (Schweissproblem) bei der Entgleisungsvorrichtung EV 8 hat die UUS am 27.08.2009 die SBB Infrastruktur gebeten, die eingebauten Entgleisungsvorrichtungen gleicher Bauart zu überprüfen.

Bis Ende Dezember 2009 wird bei den 20 Orten mit höchstem Risiko (nach systematischer Risikoanalyse vom Jahr 2006) eine Überprüfung vor Ort vorgenommen. Sollten weitere mangelhafte Schweissungen gefunden werden, erfolgt umgehend der Ersatz der Entgleisungsvorrichtung.
