Rapport final du Service d'enquête suisse sur les accidents SESA

sur la collision des trains 12976
et 4049

du 29 juillet 2013

à Granges-Marnand (VD)

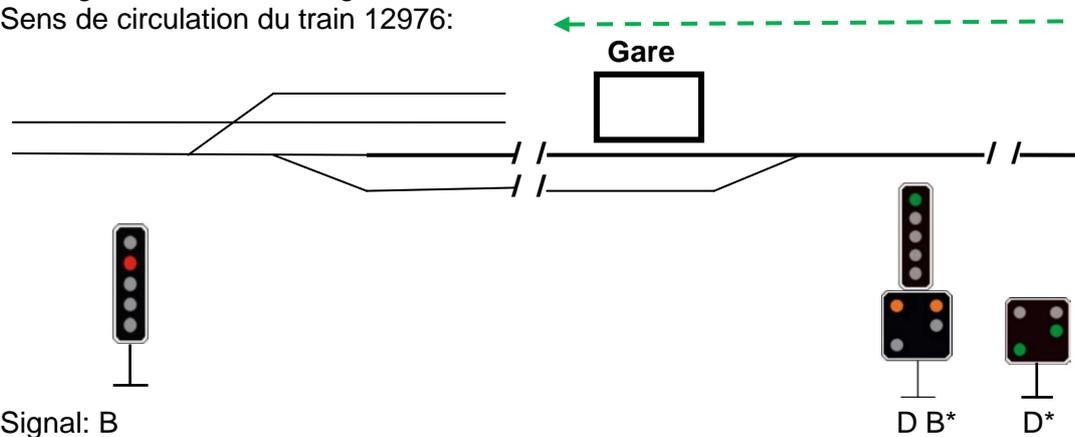
1.2.4.2 Plan synoptique des signaux pour l'entrée du train 12976 en gare de Granges-Marnand

Selon les déclarations du Chef-circulation (CC) à la Police vaudoise, il a établi l'itinéraire pour l'entrée en gare de Granges-Marnand du train 12976 et a mis le signal d'entrée D côté Payerne à voie libre. A ce moment, le signal avancé d'entrée D* et le signal principal d'entrée D présentaient l'image 1, voie libre (chiffre 1.2.4.2).

Les signaux sont situés à gauche de la voie dans le sens de la marche.
Sens de circulation du train 12976:

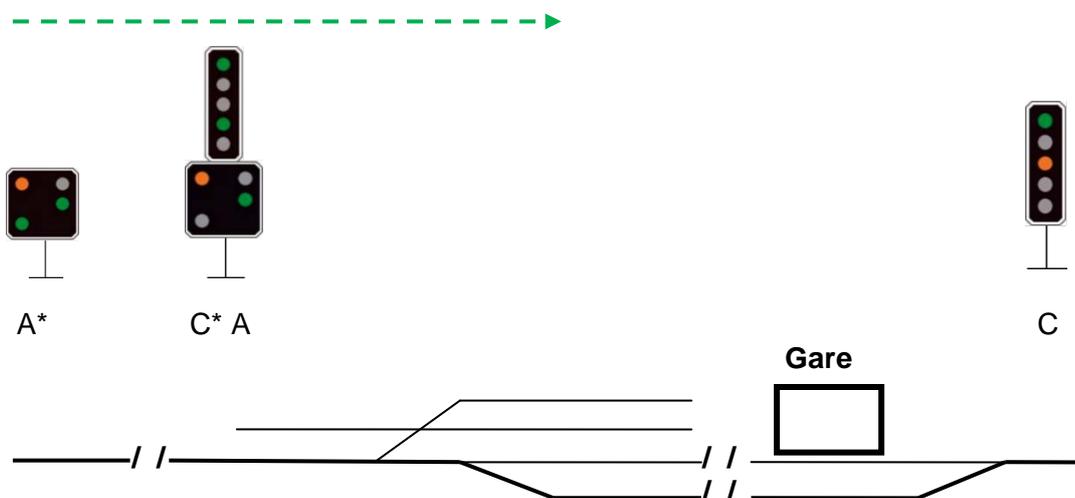
1.2.4.3 Plan synoptique des signaux pour le franchissement de la gare de Granges-Marnand par le train 4049

Les signaux sont situés à gauche de la voie dans le sens de la marche.
Sens de circulation du train 4049:

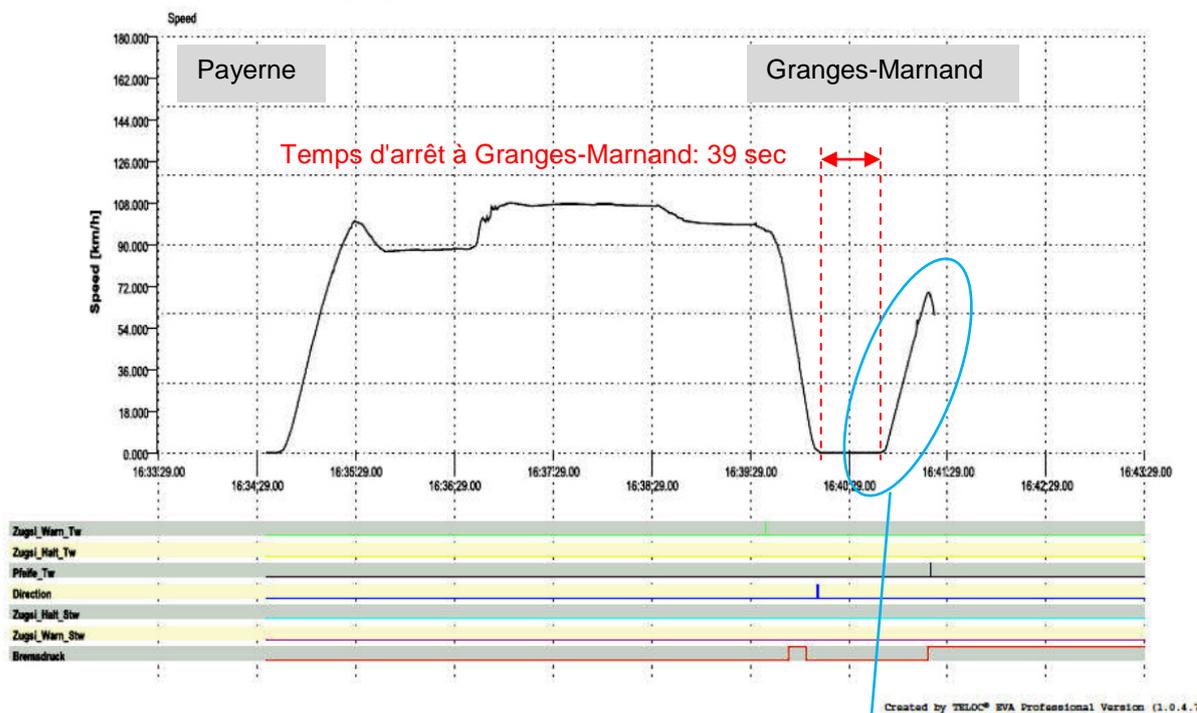
Zoom sur le parcours de l'arrêt à Granges-Marnand à la collision

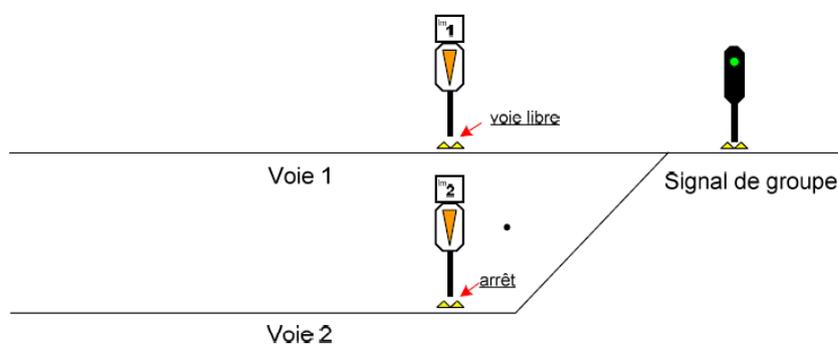
Figure 1: Exemple: surveillance d'avertissement/arrêt en cas de signaux de groupe

5.1.2 La mise en activation de la surveillance d'avertissement/arrêt selon ch. 3.2 / 3.3 au point d'arrêt selon PCT R 300.6 ch. 5.2.2 doit équivaloir à l'autorisation de circuler de la voie correspondante (cf. Figure 1)

5.1.1 S'agissant des signaux de groupe, le tronçon doit être protégé à proximité immédiate du point d'arrêt (PCT [3] R 300.6 ch. 5.2.2) de manière que les trains soient surveillés avec un système de contrôle de la marche des trains.
