# Rapport final

sur la mise en danger survenue lors  
du croisement des trains 12913  
et 4022

du 16 septembre 2013

à Granges-Marnand, VD

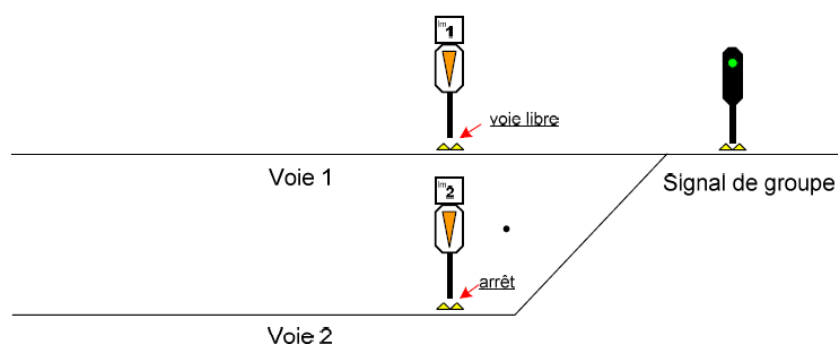
Figure 1: Exemple: surveillance d'avertissement/arrêt en cas de signaux de groupe

- 5.1.1 S'agissant des signaux de groupe, le tronçon doit être protégé à proximité immédiate du point d'arrêt (PCT [3] R 300.6 ch. 5.2.2) de manière que les trains soient surveillés avec un système de contrôle de la marche des trains.
- 5.1.2 La mise en activation de la surveillance d'avertissement/arrêt selon ch. 3.2 / 3.3 au point d'arrêt selon PCT R 300.6 ch. 5.2.2 doit équivaloir à l'autorisation de circuler de la voie correspondante (cf. Figure 1)
