Schlussbericht

über die seitliche Kollision zwischen
einem S-Bahn- und einem Inter-
regio-Zug

vom 20. Februar 2015

in Rafz (ZH)

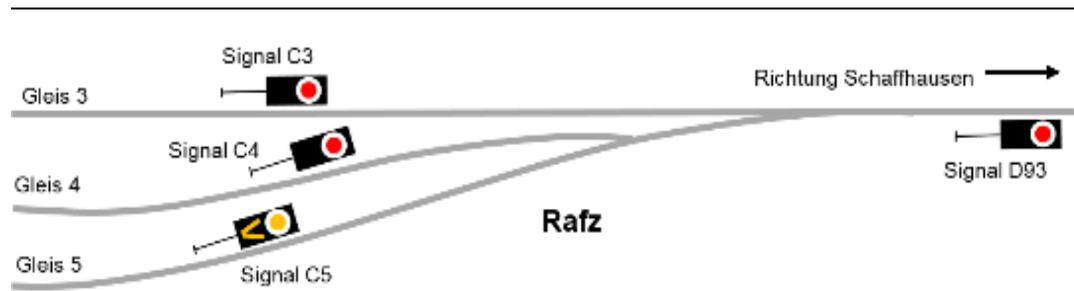
Abbildung 15: Signalschaltung Bahnhof Rafz, Ausfahrseite Richtung Schaffhausen am 20. Februar 2015 um 06:39:47 Uhr.

Um 06:39:47 Uhr wechselte in Rafz das Gleisabschnittsignal C5 von „Halt“ (ein rotes Licht) auf „Warnung“ (ein oranges Licht) und wechselte um 06:39:48 Uhr auf „Vorwarnung“ (ein oranges Licht, darunter ein „V“).

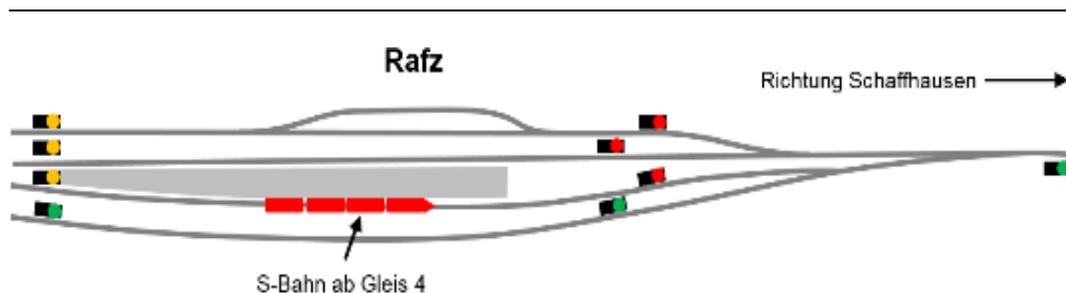
Abbildung 21: Situation Zugverkehr im Bahnhof Rafz am 20. Februar 2015 um 06:40:12 Uhr.

Um 06:40:12 Uhr fuhr die S-Bahn 18014 in Rafz aus Gleis 4 Richtung Schaffhausen ab und beschleunigte. Der Lokführer schaute die ersten Meter in die Rückspiegel, klappte diese danach ein.

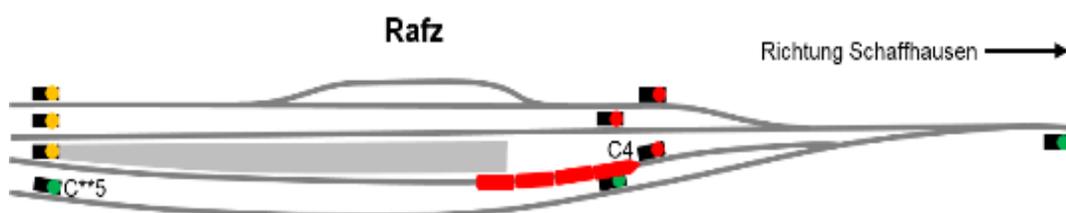
Abbildung 22: Situation Zugverkehr im Bahnhof Rafz am 20. Februar 2015 um 06:40:29 Uhr.

Um 06:40:29 Uhr wurde bei der S-Bahn 18014 am Gleisabschnittsignal C4 durch die Zugsicherung eine Zwangsbremmung ausgelöst. Die durch die Zugsicherung am Gleisabschnittsignal ausgelöste Zwangsbremmung beurteilte der Lokführer als Fehlansprechen.

Zu diesem Zeitpunkt war der Interregio 2858 im Bahnhofsbereich von Rafz, hatte aber das Wiederholungssignal C**5 noch nicht erreicht.

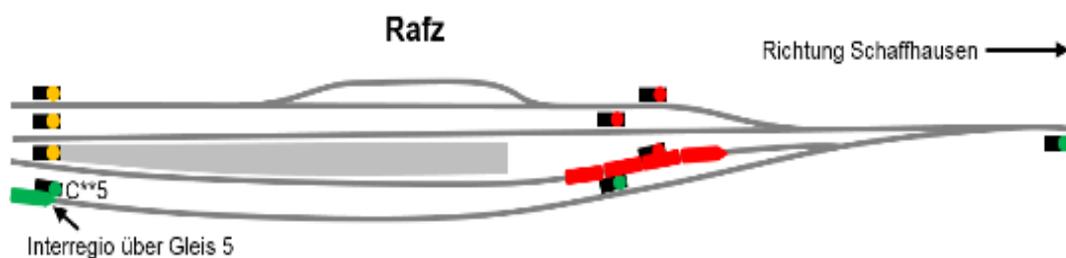
Abbildung 23: Situation Zugverkehr im Bahnhof Rafz am 20. Februar 2015 um 06:40:33 Uhr.

Um 06:40:33 Uhr befand sich die S-Bahn 18014 im Bremsvorgang. Zu diesem Zeitpunkt erreichte die Spitze des Interregio 2858 das Wiederholungssignal C**5.

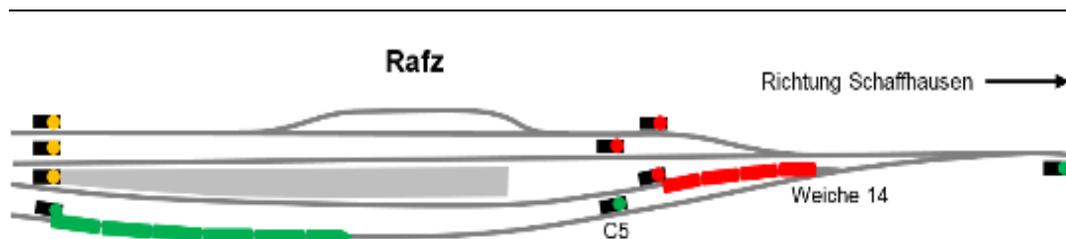
Abbildung 24: Situation Zugverkehr im Bahnhof Rafz am 20. Februar 2015 um 06:40:42 Uhr.

Um 06:40:42 Uhr kam die Zugspitze der S-Bahn 18014 vor dem Herzstück der Weiche 14 zum Stehen. Zu diesem Zeitpunkt war der Interregio 2858 noch vier Sekunden vom Gleisabschnittssignal C5 entfernt.

Die Empfangsantenne für die Zugbeeinflussung befindet sich beim vordersten Fahrzeug hinter dem in Fahrtrichtung vorderen Drehgestell. Die Zugspitze befand sich nach dem Stillstand somit nicht 99 m nach dem Auslösepunkt der Zwangsbremmung, sondern etwa 7 m weiter. Durch die seitliche Kollision wurde der Triebzug zusätzlich leicht verschoben. Bei der Vermessung des Schadenplatzes stand die Zugspitze der S-Bahn 107 m nach dem Gleisabschnittsignal C4.

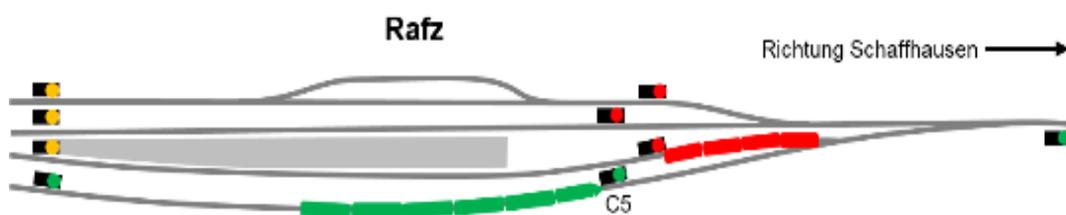
Abbildung 25: Situation Zugverkehr im Bahnhof Rafz am 20. Februar 2015 um 06:40:46 Uhr.

Um 06:40:46 Uhr war die Zugspitze des Interregio 2858 beim Gleissignal C5.
