Schlussbericht

über zwei Unregelmässigkeiten bei
Rangierbewegungen

vom 29. März 2016

in Zürich Hauptbahnhof und Zürich
Altstetten (ZH)

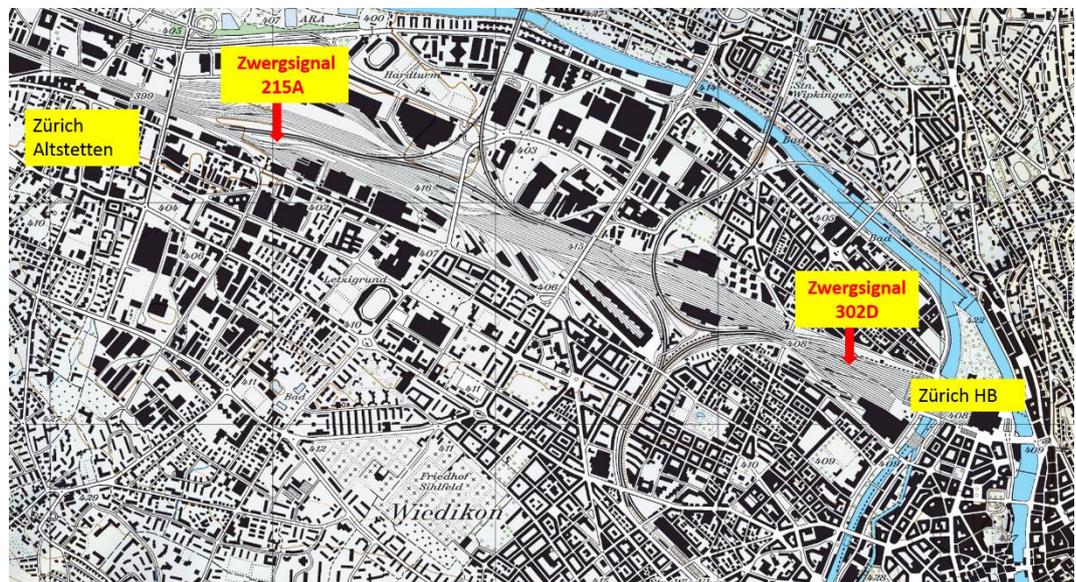
Im Bahnhof Zürich HB war der Tm 234 080-0 als Rangierbewegung in Alleinfahrt unterwegs. Um ca. 13:35 Uhr fuhr er am „Halt“ zeigenden Zwergsignal 302D um einige Meter vorbei. Der Lokführer fuhr ohne die Zustimmung des Fahrdienstleiters hinter das „Halt“ zeigende Zwergsignal 302D zurück. Das Führerpult Nr. 2 des Fahrzeuges war aktiv.

Um ca. 15:18 Uhr, als der Tm 234 080-0 aus Zürich Vorbahnhof herkommend in den Bahnhof Zürich Altstetten einfuhr, wurde das „Halt“ zeigende Zwergsignal 215A um ca. 10 Meter überfahren. Der Lokführer fuhr ohne Zustimmung des Fahrdienstleiters wieder ins Gleis 215 zurück. Gemäss Aussagen des Rangierlokführers haben die Bremsen des Fahrzeuges nicht die erwartete Bremswirkung erbracht. Das Führerpult Nr. 1 des Fahrzeuges war aktiv.

Abbildung 3: Übersichtskarte Bahnhof Zürich HB und Zürich Altstetten mit Zwergsignalen 302D und 215A. Basiskarte reproduziert mit der Bewilligung des Bundesamtes für Landestopografie Swisstopo (JA150149).
