# **Schlussbericht**

**über die Kollision**

**zwischen einem Kieszug und einer Lok Ae 610**

**im Bahnhof Hüntwangen Wil (SBB)**

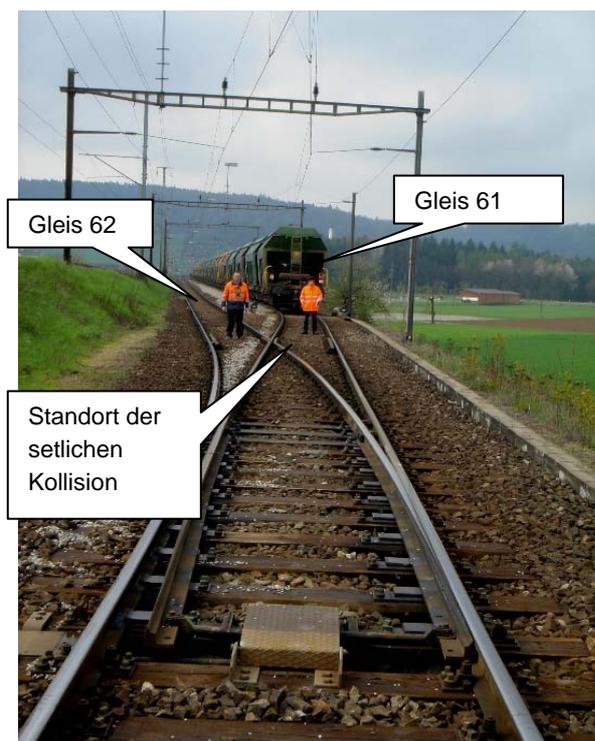
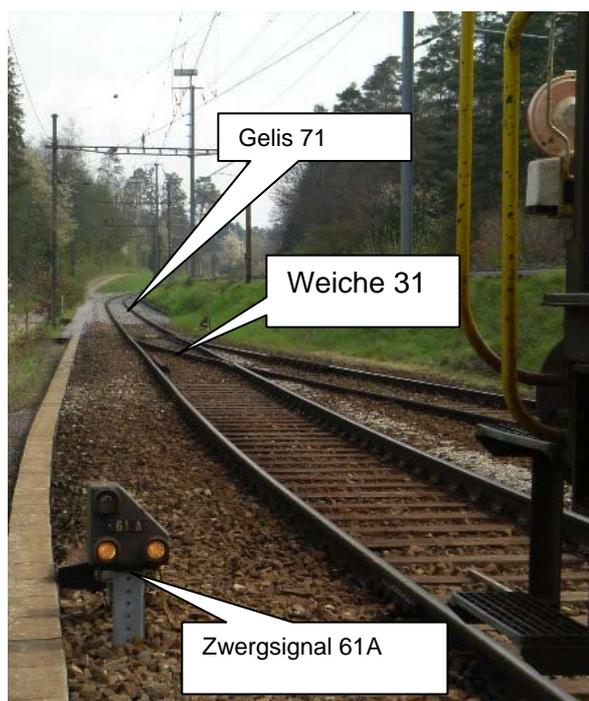
Situation und Sichtverhältnisse:

Distanz vom Standort bis zum Profil von Weiche 31 ca 120 m.  
Das Zwergsignal ist von dieser Stelle aus nicht einsehbar.
