Unfalluntersuchungsstelle Bahnen und Schiffe

Schlussbericht

über den
Zusammenstoss
bei Villnachern

Donnerstag, 10. Februar 2005

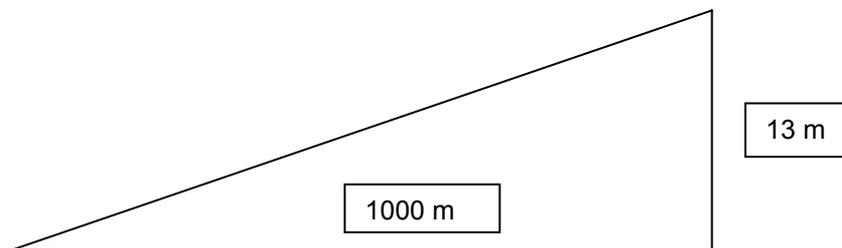
Auf der Fahrstrecke des entlaufenen Wagens beträgt das Gefälle 13 ‰

$$\sin \beta : 13/1000 = 0,013$$

$$\text{Beschleunigung } a = g \times \sin \beta = 10 \text{ m/s}^2 \times 0,013 = 0,13 \text{ m/s}^2$$

$$\text{Weg } s = v_0 \times t + a/2 \times t^2 \quad \text{wobei } v_0 = 0 \quad s = a/2 \times t^2$$

$$\underline{\text{Laufzeit:}} \quad t = \text{Wurzel aus } 2s/a = 114 \text{ sec} \quad (\text{Weg } s = 850 \text{ m})$$

$$\underline{\text{Endgeschwindigkeit:}} \quad v = a \times t = 0,13 \text{ m/s}^2 \times 114 \text{ sec} = 14,8 \text{ m/s} = \underline{53,3 \text{ km/h}}$$

Unter Berücksichtigung der geringen Reibung: ca. 50 km/h

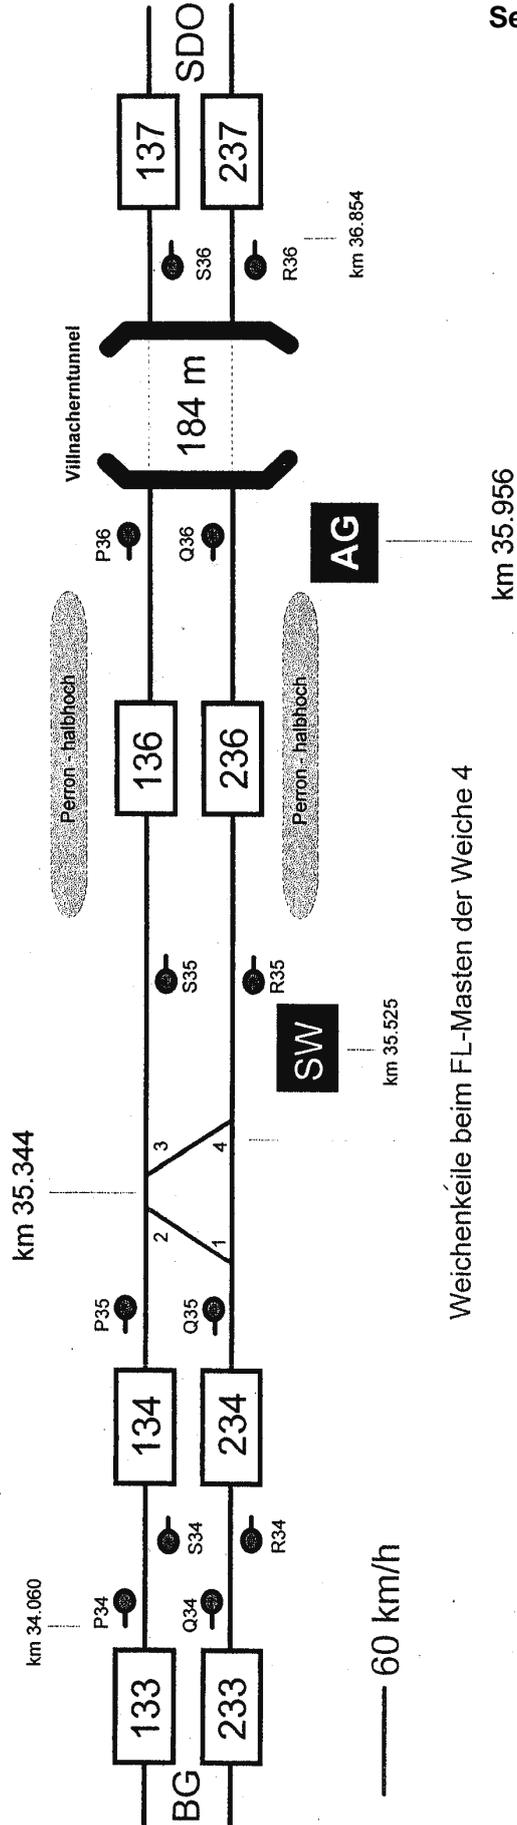
Bild 1 Unfallendlage

Plötzlich setzte sich der Wagen in Bewegung und rollte Richtung Brugg. Der Gleiswechsel bei km 35.344 war zu diesem Zeitpunkt noch auf „gerade“ gestellt. Der von Brugg her auf dem talseitigen Gleis kommende Güterzug 43020 prallte ca. bei km 34.600 auf den entlaufenen Wagen und stiess diesen ca.165 Meter bergwärts (siehe Bild 1).

ten. Die auf dem Ks verladenen Schienen durchschlugen die Stirnfront der Lok und bohrten sich in den Maschinenraum (siehe Bild 1).

Der Ks sowie die Lok Re 420 Nr. 11268 wurden stark beschädigt. Die auf dem Ks geladenen Schienen durchschlugen die Stirnwand der Lokomotive. Bei der beschädigten Lokomotive liefen ca. 1500 lt. Trafo-Oel aus. Das Gleis musste in der folgenden Nacht ausgebaggert werden.

Weichenkeile beim FL-Masten der Weiche 4
