# **Schlussbericht**

## **der Unfalluntersuchungsstelle Bahnen und Schiffe**

über die Zuggefährdung

in Hünenberg-Chämleten

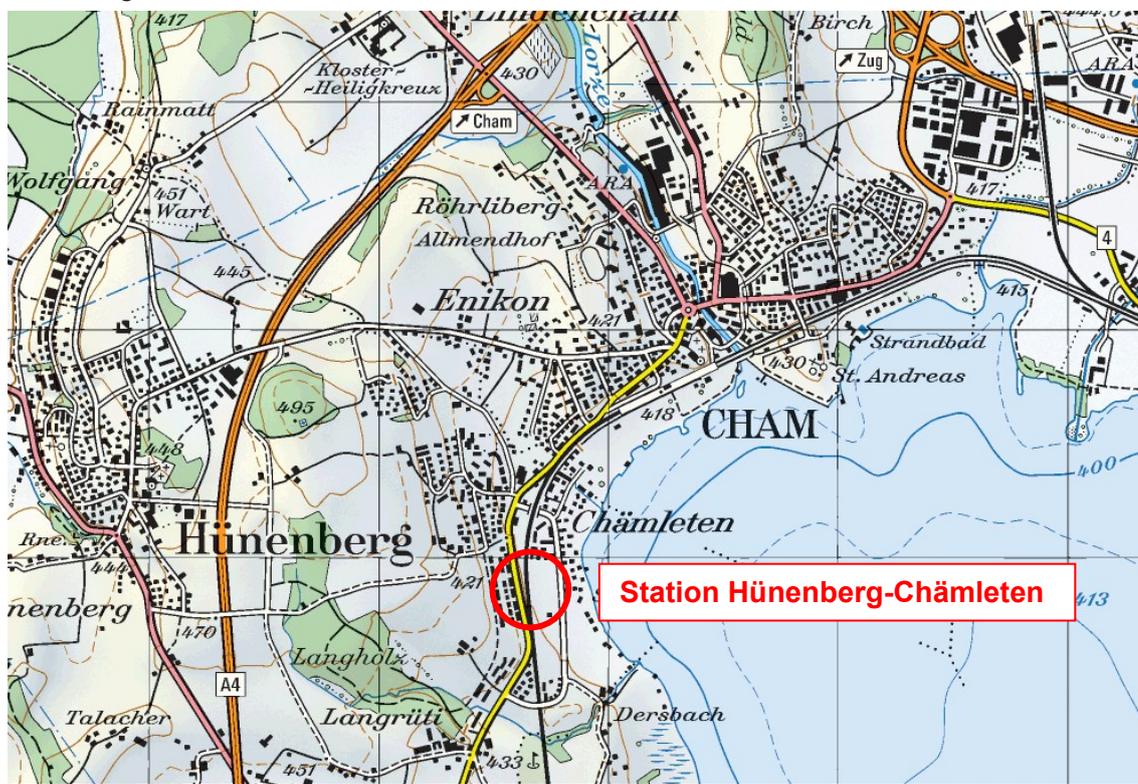
Am Donnerstag den 21. Dezember 2006 um 13:17 Uhr ist der Lokzug 82774 Rotkreuz – Zug am Halt zeigenden Einfahrt Hauptsignal F445 der Station Hünenberg-Chämleten vorbeigefahren und hat somit die bereits gestellte Einfahrt des Regionalzuges 22151 (S-Bahn S1) gefährdet. Gemäss Aussage des Lf 82774 leuchtete das Hilfssignal des Hauptsignals F445. Gemäss dem Protokoll Leittechnik ILTIS wurde das Hilfssignal nicht eingeschaltet.

Einbau einer grösseren Sonnenblende über das Hilfssignal F445 oder die Änderung des Hilfssignaldarstellung analog dem Signalsystem N (rot blinkend).  
Die zweite Lösung ist klar die sicherheitstechnisch bessere Lösung und sollte sowohl in vorliegenden Fall als auch bei analogen Situationen realisiert werden.
