Rapport final

du Service suisse d'enquête de sécurité SESE

sur la dérive d'un mouvement de
manœuvre depuis la gare de
Glovelier sur la pleine voie en
direction de Bassecourt

du 20 janvier 2015

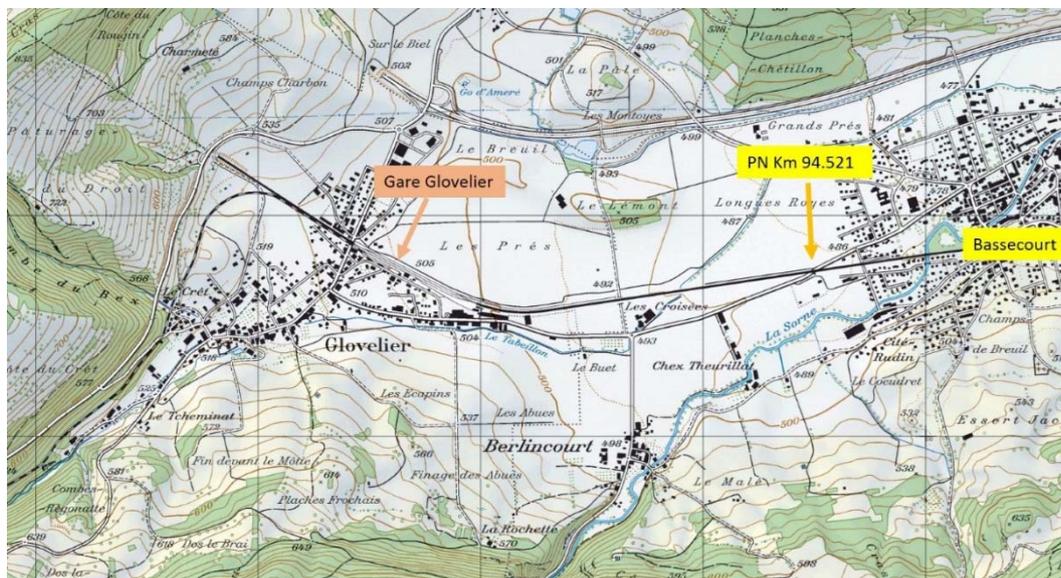
Illustration 1: Plan de situation de Glovelier et du passage à niveau au Km 94.521. Carte reproduite avec l'autorisation de l'Office fédéral de la topologie Swisstopo (JA 150149).

La distance séparant la voie 4 de la voie 13, sur laquelle le mouvement devait changer de sens de marche est d'environ 300 mètres. La distance séparant la voie 4 (axe du bâtiment voyageurs) du passage à niveau situé au point kilométrique 94.521 est d'environ 1800 mètres. Ce passage à niveau croise la route cantonale reliant Glovelier à Bassecourt.

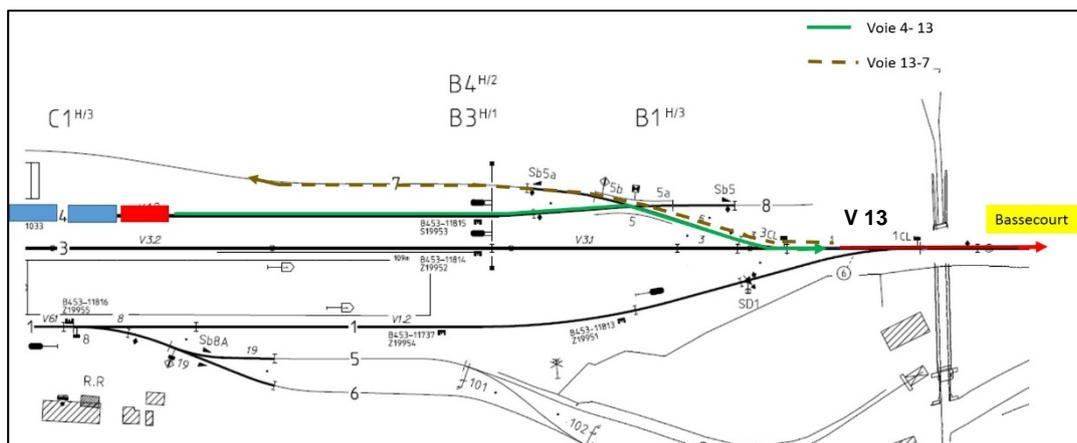
Illustration 2: Plan des installations de sécurité de la gare de Glovelier. Vert, mouvement de manœuvre voie 4-13; brun traitillé, mouvement de retour prévu sur voie 7; rouge, trajet en direction de Bassecourt (Source CFF; adjonctions SESE).

La gare de Glovelier est desservie en "commande locale" par un CC. Les voies 1 et 3 sont équipées d'un quai pour le service voyageurs, Le quai est partiellement recouvert par une marquise. Une desserte marchandises est aussi assurée.

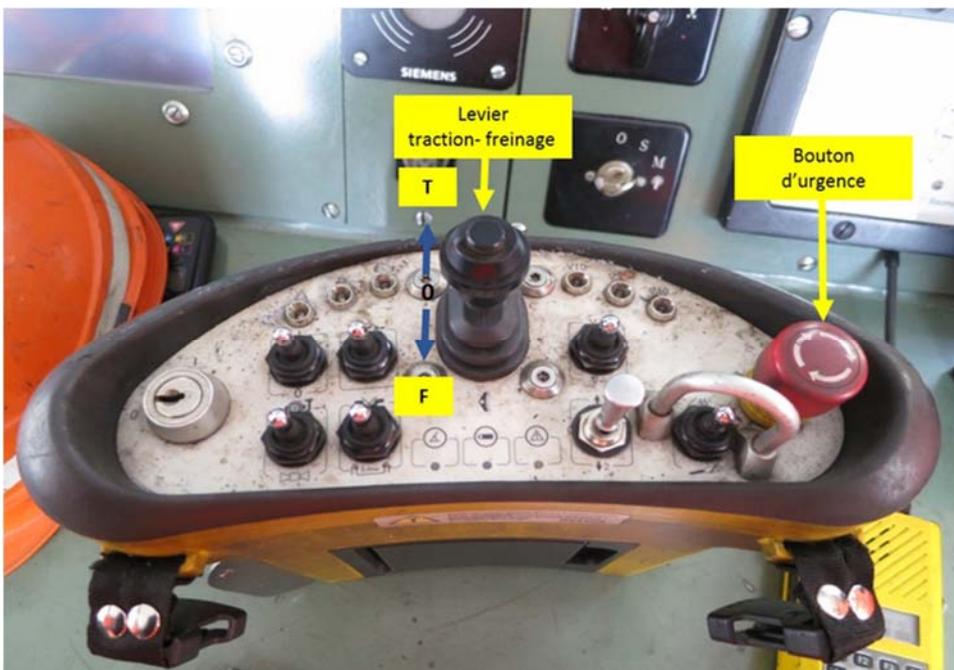
Illustration 3: émetteur de la radiocommande.

Le système de radiocommande "Locontrol 100" est composé d'un boîtier émetteur qui est porté sur l'homme et d'un boîtier récepteur monté à demeure à l'intérieur du véhicule. Une antenne assure la transmission du signal radio entre les deux appareils. Les deux appareils sont équipés d'une mémoire interne qui enregistre la transmission et la réception des ordres ainsi que d'éventuels défauts inhérents au fonctionnement des appareils. Pour enclencher la radiocommande, la clef du courant de commande du véhicule doit être retirée du pupitre, puis insérée sur le boîtier de la radiocommande.

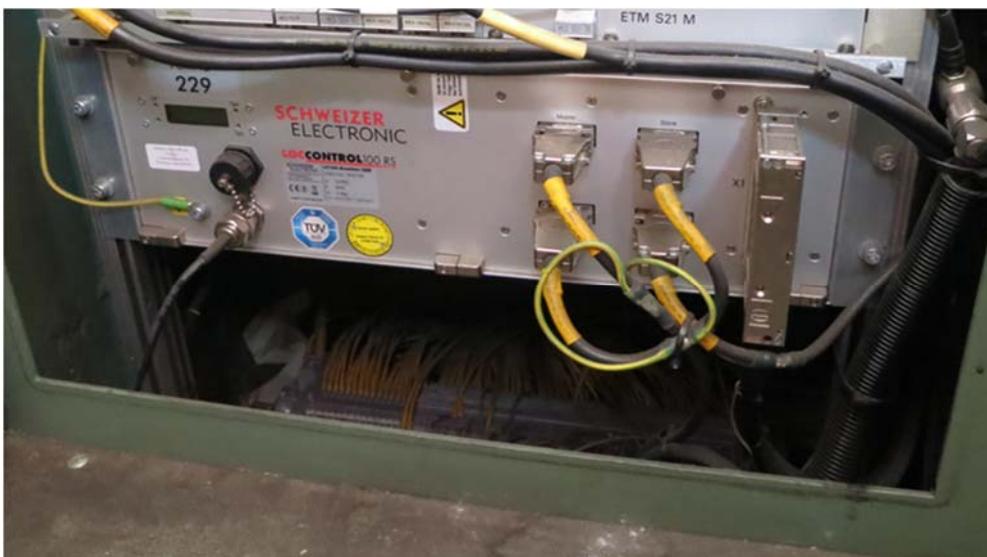
Illustration 4: récepteur de la radiocommande.

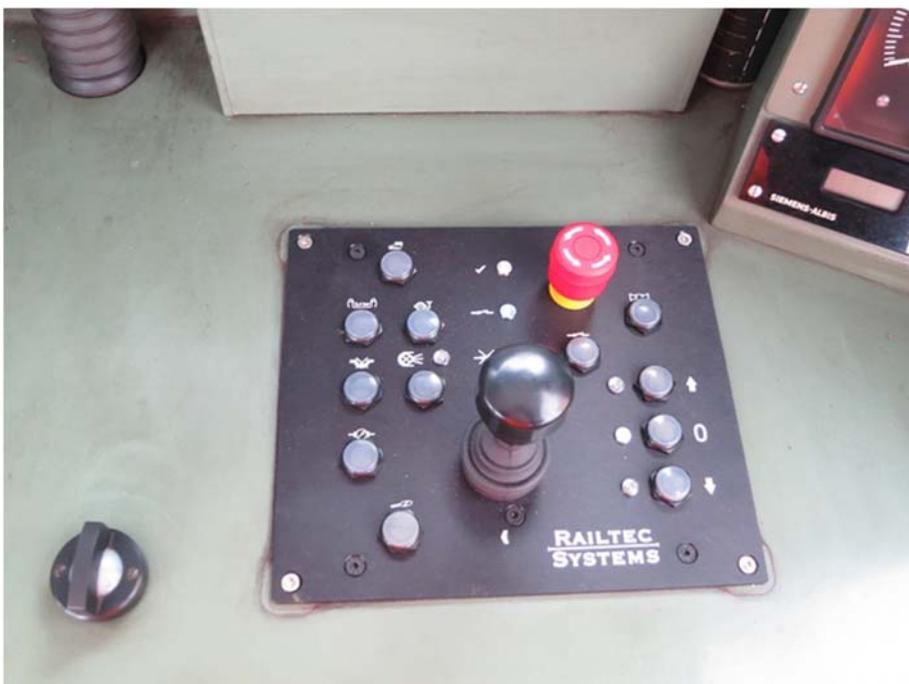
Platine de commande dans la cabine

Illustration 5: platine de commande montée dans la cabine.
